Einschätzung von Durchlass-Bauwerken und Gefährdung des Fischotters

Aufnahme Nummer: 2734-032 Aufnahme-Datum: 19.07.2011

Gewässername: k.A.
Lage: südöstl. Eldena n
Straße: K 50
Kreisstraße
Totfunde: 0

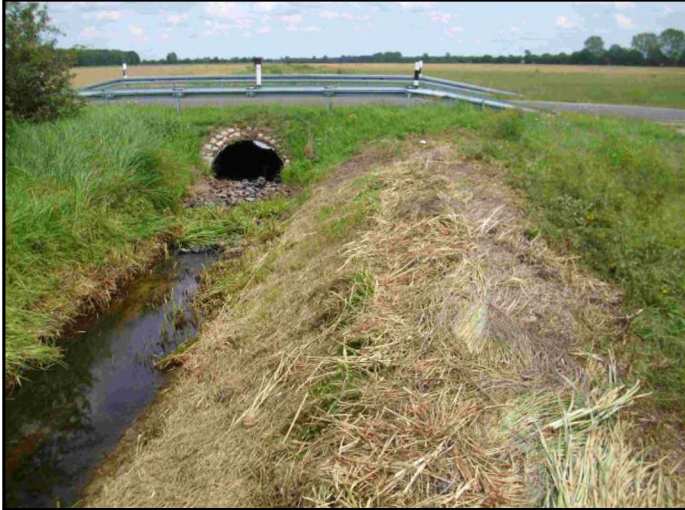
Nr.: 2734-032_001_go.JPG

Störfaktoren: Flutungsgefahr , Böschung ungünstig für wandernde Tiere (zum Gewässer steiler und tiefer als Böschung zur Straße).

Ungünstiges 'Länge zu Durchmesser'-Verhältnis , Turbulenzen oder Turbulenzengefahr nach Regen usw.

Bedeutung im Habitatverbund: mittel
Verkehrsdichte: mittel
Brückenindex: 0,116
Durchlass-Tauglichkeit: ungeeignet
