# Einschätzung von Durchlass-Bauwerken und Gefährdung des Fischotters

Aufnahme Nummer: 2734-033

Aufnahme-Datum: 19.07.2011

Gewässername: k.A.  
Lage: südöstl. Eldena m  
Straße: K 50  
Kreisstraße  
Todfunde: 0

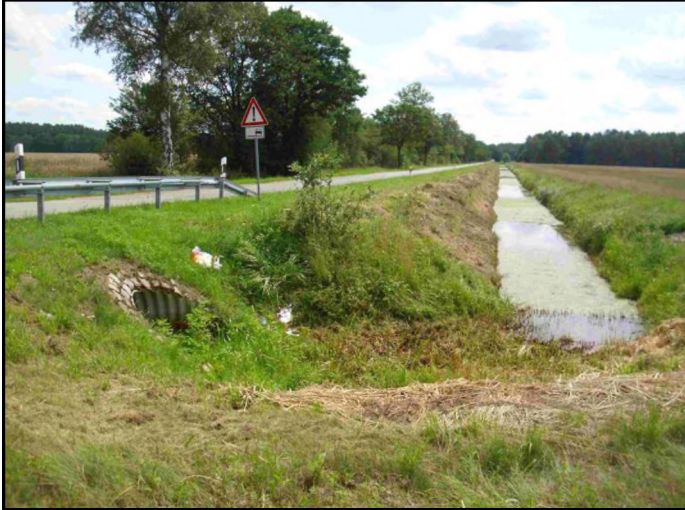
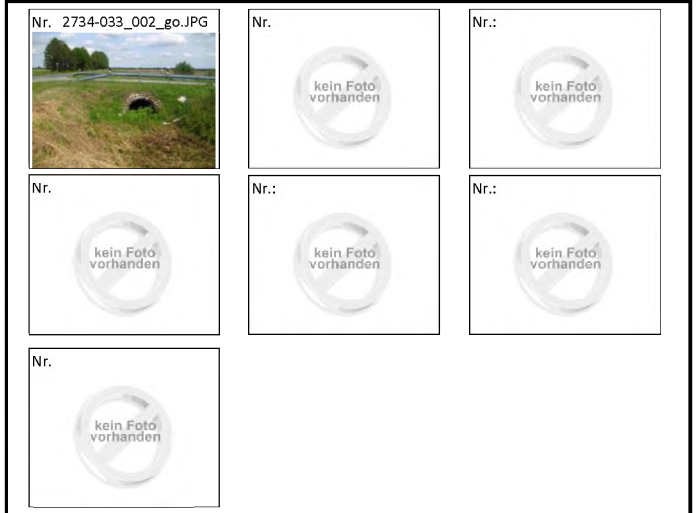
Nr.: 2734-033\_001\_go.JPG

Störfaktoren: Flutungsgefahr , Böschung ungünstig für wandernde Tiere (zum Gewässer steiler und tiefer als Böschung zur Straße) , Ungünstiges 'Länge zu Durchmesser'-Verhältnis

Knick im Gewässerverlauf. Gefahr, dass Otter den kürzesten Weg wählen , Zufahrt Wiese/Feld, der Otter aus dem Wasser und damit auf die Böschung und dichter an die Straße führt.

Bedeutung im Habitatverbund: mittel  
Verkehrsdichte: mittel  
Brückenindex: 0,164  
Durchlass-Tauglichkeit: ungeeignet
