# Einschätzung von Durchlass-Bauwerken und Gefährdung des Fischotters

Aufnahme Nummer: 2734-034 Aufnahme-Datum: 19.07.2011

Gewässername: k.A.  
Lage: südöstl. Eldena s  
Straße: K 50  
Kreisstraße  
Totfunde: 0

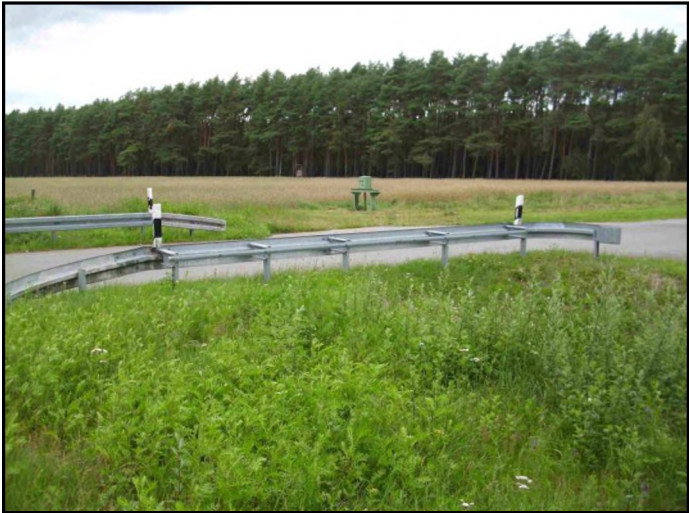
Nr.: 2734-034\_001\_go.JPG

Störfaktoren: Böschung ungünstig für wandernde Tiere (zum Gewässer steiler und tiefer als Böschung zur Straße), Ungünstiges "Länge zu Durchmesser"-Verhältnis

Bedeutung im Habitatverbund: sehr hoch  
Verkehrsdichte: mittel  
Brückenindex: 0,2  
Durchlass-Tauglichkeit: ungeeignet

Auch Zufahrt im Graben parallel zur Straße durchgängig gestalten (Stau durchgängig gestalten oder verlegen und Bauwerk mit beidseitiger Berme. Alternative: Trockendurchlass mit mind. 1,2m Durchmesser und max. 5m lang), um Irrläufer zu vermeiden.
