Einschätzung von Durchlass-Bauwerken und Gefährdung des Fischotters

Aufnahme Nummer: 2734-036 Aufnahme-Datum: 19.07.2011

Gewässername: k.A.
Lage: nördl. Dadow m
Straße: k.A.
sonstige Straße
Todfunde: 0

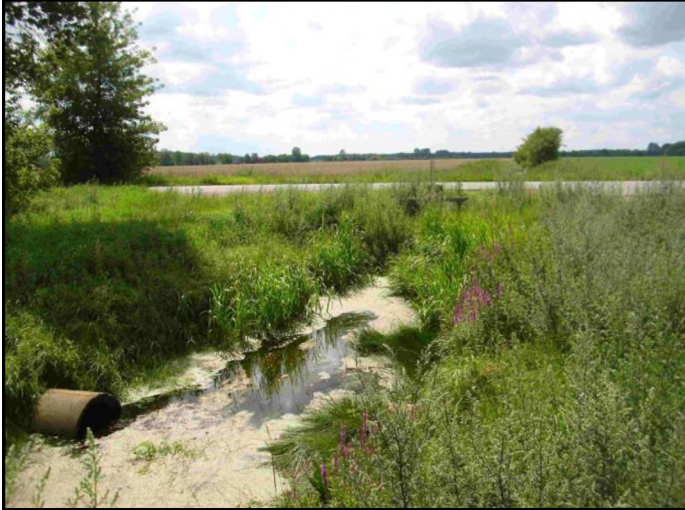
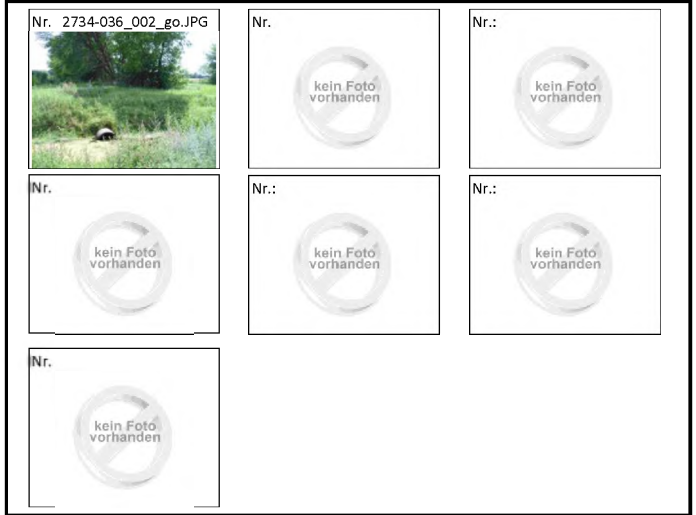
Nr.: 2734-036_001_go.JPG

Störfaktoren: Wehr/Stau , Durchlass vollständig geflutet

Böschung ungünstig für wandernde Tiere (zum Gewässer steiler und tiefer als Böschung zur Straße).

Bedeutung im Habitatverbund: mittel
Verkehrsdichte: mittel
Brückenindex: 0
Durchlass-Tauglichkeit: ungeeignet

Auch Zufahrt im Graben parallel zur Straße durchgängig gestalten (Stau durchgängig gestalten oder verlegen und Bauwerk mit beidseitiger Berme. Alternative: Trockendurchlass mit mind. 1,2m Durchmesser und max. 5m lang), um Irrläufer zu vermeiden.
