# Einschätzung von Durchlass-Bauwerken und Gefährdung des Fischotters

Aufnahme Nummer: 2734-037 Aufnahme-Datum: 19.07.2011

Gewässername: k.A.  
Lage: nördl. Dadow s  
Straße: k.A.  
sonstige Straße  
Todfunde: 0

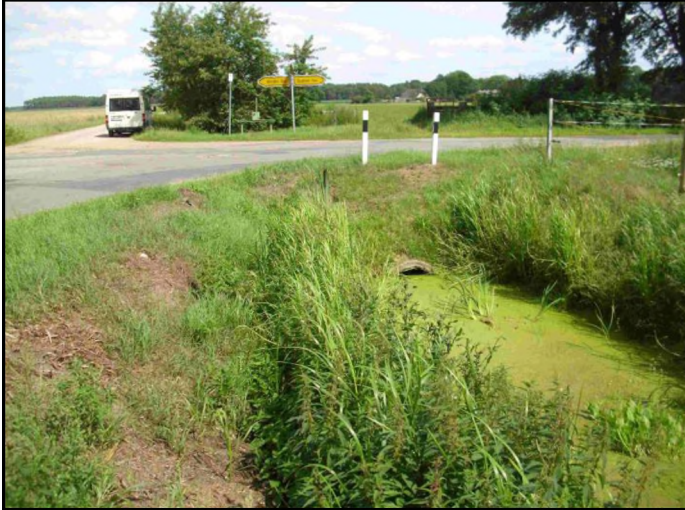
Nr.: 2734-037\_001\_go.JPG

Störfaktoren: Wehr/Stau, Böschung ungünstig für wandernde Tiere (zum Gewässer steiler und tiefer als Böschung zur Straße).

Bedeutung im Habitatverbund: mittel  
Verkehrsdichte: mittel  
Brückenindex: 0  
Durchlass-Tauglichkeit: ungeeignet

Trennung Wehr Durchlass	<input type="checkbox"/>	keine notwendig	<input type="checkbox"/>
Installation oberhalb Wehr	<input type="checkbox"/>	Markierstruktur Steinsch	<input type="checkbox"/>
Installation unterhalb Wehr	<input type="checkbox"/>	Markierstruktur Ufersubstrat	<input type="checkbox"/>
Entfernung Rechen	<input type="checkbox"/>	Markierstruktur Laufbohle fest	<input type="checkbox"/>
Entfernung sonstige Hindernisse	<input type="checkbox"/>	Markierstruktur Laufbohle schwimmend	<input type="checkbox"/>
Kastendurchlass/Maul eins. Berme	<input type="checkbox"/>	Markierstruktur Podest	<input type="checkbox"/>
Kastendurchlass/Maul beids. Berme	<input checked="" type="checkbox"/>	Verrohrung öffnen	<input type="checkbox"/>
Markierstruktur einseitig	<input type="checkbox"/>	Leit-/Schutzzäune notwendig	<input type="checkbox"/>
Markierstruktur beidseitig	<input type="checkbox"/>	Leitstrukturen/ -senken einrichten	<input checked="" type="checkbox"/>

Geschwindigkeitsbegrenzung	<input type="checkbox"/>	Bermen an Ufer anbinden	<input type="checkbox"/>
Trockenröhre einbringen	<input checked="" type="checkbox"/>	Wiesenzufahrten verlegen	<input type="checkbox"/>
		Komplexmaßnahmen notwendig	<input type="checkbox"/>
