Einschätzung von Durchlass-Bauwerken und Gefährdung des Fischotters

Aufnahme Nummer: 2734-038

Aufnahme-Datum: 19.07.2011

Gewässername: k.A.
Lage: Dadow n
Straße: K 49
Kreisstraße
Todfunde: 0

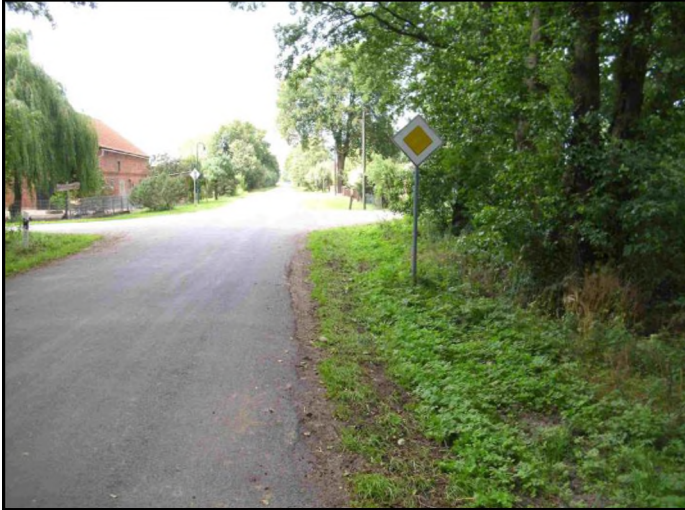
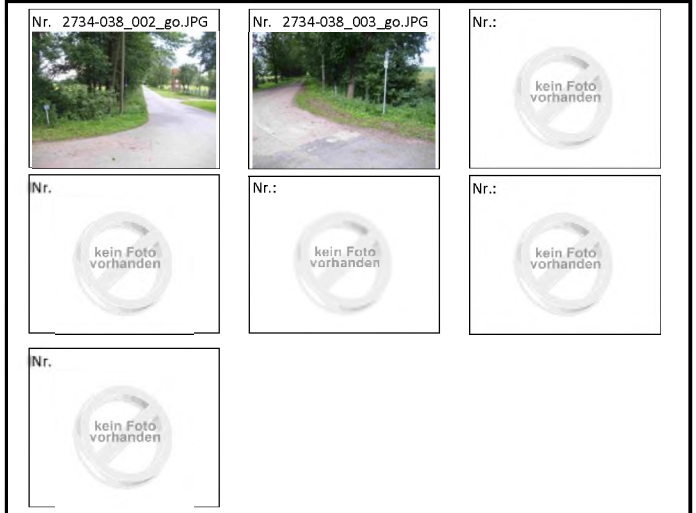
Nr.: 2734-038_001_go.JPG

Störfaktoren: Durchlass vollständig geflutet , Böschung ungünstig für wandernde Tiere (zum Gewässer steiler und tiefer als Böschung zur Straße).

Durchlass vollständig geflutet?

Bedeutung im Habitatverbund: gering
Verkehrsdichte: mittel
Brückenindex: 0
Durchlass-Tauglichkeit: ungeeignet

Geschwindigkeitsbegrenzung	<input type="checkbox"/>	Bermen an Ufer anbinden	<input type="checkbox"/>
Trockenröhre einbringen	<input checked="" type="checkbox"/>	Wiesenzufahrten verlegen	<input type="checkbox"/>
		Komplexmaßnahmen notwendig	<input type="checkbox"/>
