# Einschätzung von Durchlass-Bauwerken und Gefährdung des Fischotters

Aufnahme Nummer: 2735-002 Aufnahme-Datum: 11.03.2011

Gewässername: k.A.  
Lage: Griemoor nordwestl.Grabow Bahn  
Straße: k.A.  
Gleisanlage  
Todfunde: 0

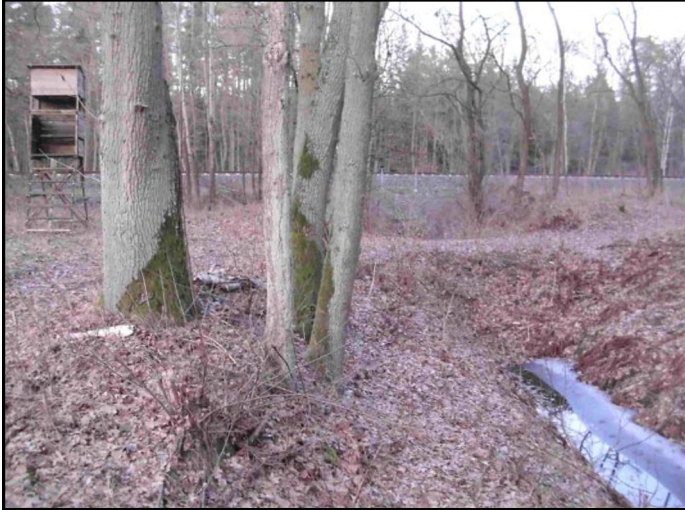
Nr.: 2735-002\_001\_go.JPG

Störfaktoren: Durchlass vollständig geflutet , Knick im Gewässerverlauf. Gefahr, dass Otter den kürzesten Weg wählen

Straßengraben offen mit Gewässer verbunden (in 1 oder mehr Richtungen). Gefahr, dass Otter diese Rinnen hochwandern und dann am Ende auf die Straße laufen.

Bedeutung im Habitatverbund: gering  
Verkehrsdichte: gering  
Brückenindex: 0  
Durchlass-Tauglichkeit: ungeeignet

Geschwindigkeitsbegrenzung	<input type="checkbox"/>	Bermen an Ufer anbinden	<input type="checkbox"/>
Trockenröhre einbringen	<input checked="" type="checkbox"/>	Wiesenzufahrten verlegen	<input type="checkbox"/>
		Komplexmaßnahmen notwendig	<input type="checkbox"/>
