Einschätzung von Durchlass-Bauwerken und Gefährdung des Fischotters

Aufnahme Nummer: 2735-003 Aufnahme-Datum: 11.03.2011

Gewässername: k.A.
Lage: nördl. Grabow
Straße: K 38
Kreisstraße
Todfunde: 0

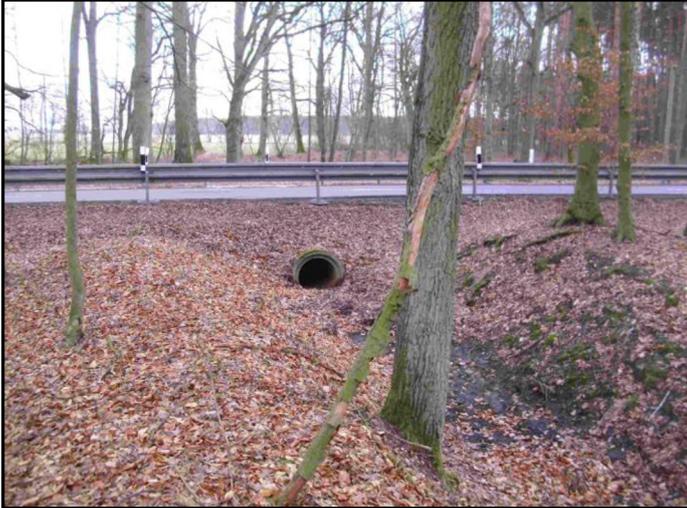
Nr.: 2735-003_001_go.JPG

Führt augenscheinlich nur nach Schneeschmelze oder Starkregen Wasser. Ansonsten ist der Durchlass trocken und eine bedingt geeignete Faunanapassage.
