Einschätzung von Durchlass-Bauwerken und Gefährdung des Fischotters

Aufnahme Nummer: 2735-005 Aufnahme-Datum: 19.07.2011

Gewässername: k.A.
Lage: südl. Wanzlitz
Straße: K 49
Kreisstraße
Todfunde: 0

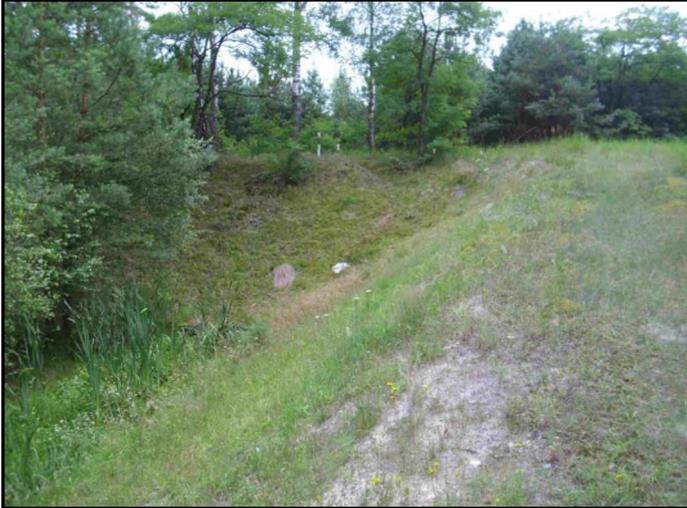
Nr.: 2735-005_001_go.JPG

Störfaktoren: Flutungsgefahr, Ungünstiges 'Länge zu Durchmesser'-Verhältnis

Brückentyp: Rohrdurchlass Durchlaß Durchmesser: k.A.

Lichte Breite [m]: 0,6
Lichte Höhe [m]: 0,5 Brückenlänge [m]: 16

Bedeutung im Habitatverbund: sehr hoch
Verkehrsdichte: mittel
Brückenindex: 0,019
Durchlass-Tauglichkeit: ungeeignet

Geschwindigkeitsbegrenzung	<input type="checkbox"/>	Bermen an Ufer anbinden	<input type="checkbox"/>
Trockenröhre einbringen	<input checked="" type="checkbox"/>	Wiesenzufahrten verlegen	<input type="checkbox"/>
		Komplexmaßnahmen notwendig	<input type="checkbox"/>
