Einschätzung von Durchlass-Bauwerken und Gefährdung des Fischotters

Aufnahme Nummer: 2735-007 Aufnahme-Datum: 11.03.2011

Gewässername: Meynbach
Lage: Groß Warnow
Straße: B 5
Bundesstraße
Todfunde: 1

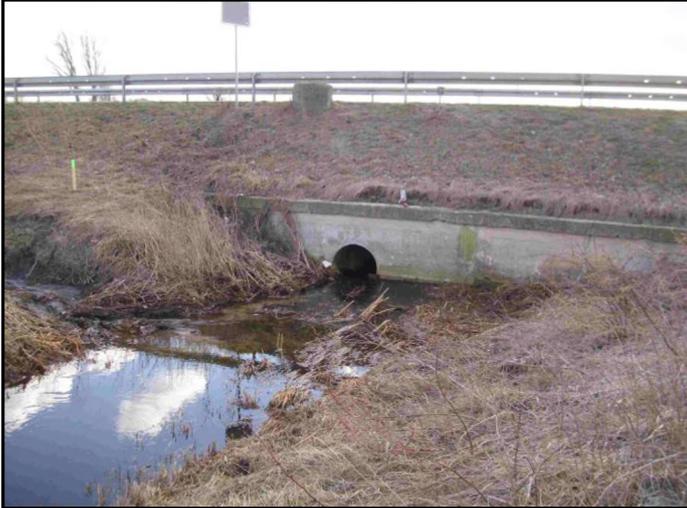
Nr.: 2735-007_001_go.JPG

Störfaktoren: Flutungsgefahr, Straßengraben offen mit Gewässer verbunden (in 1 oder mehr Richtungen). Gefahr, dass Otter diese Rinnen hochwandern und dann am Ende auf die Straße laufen.

Ungünstiges 'Länge zu Durchmesser'-Verhältnis

Bedeutung im Habitatverbund: sehr hoch
Verkehrsdichte: hoch
Brückenindex: 0,031
Durchlass-Tauglichkeit: ungeeignet

Geschwindigkeitsbegrenzung	<input type="checkbox"/>	Bermen an Ufer anbinden	<input checked="" type="checkbox"/>
Trockenröhre einbringen	<input checked="" type="checkbox"/>	Wiesenzufahrten verlegen	<input type="checkbox"/>
		Komplexmaßnahmen notwendig	<input type="checkbox"/>
