Einschätzung von Durchlass-Bauwerken und Gefährdung des Fischotters

Aufnahme Nummer: 2735-010 Aufnahme-Datum: 11.03.2011

Gewässername: Mühlenbach
Lage: östl. Grabow
Straße: L 08
Landesstraße
Totfunde: 0

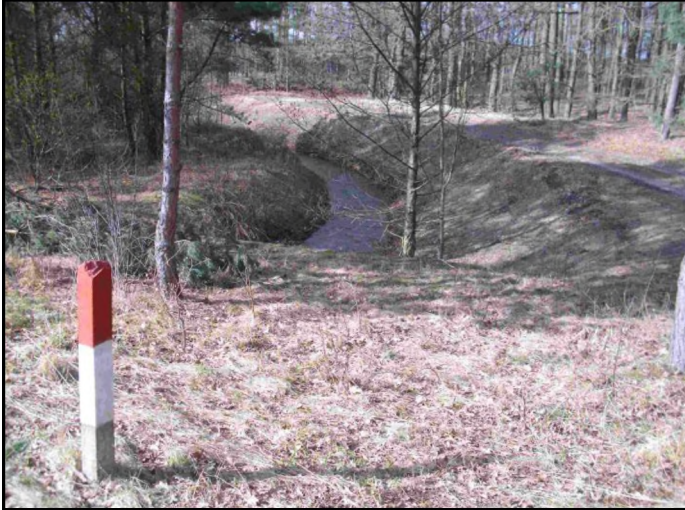
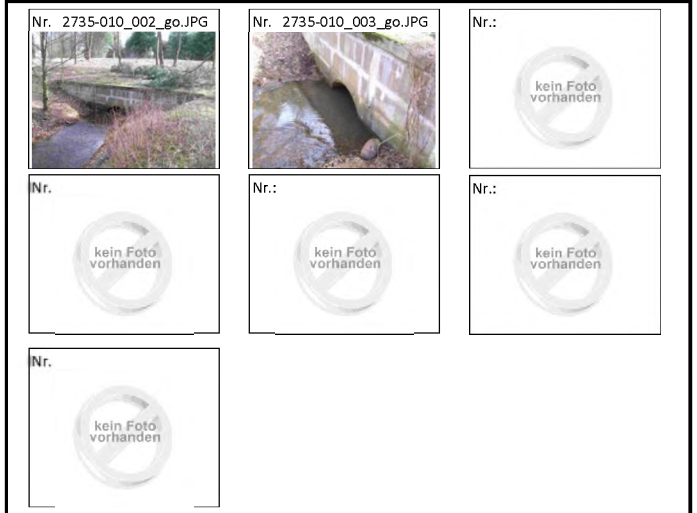
Nr.: 2735-010_001_go.JPG

Störfaktoren: Flutungsgefahr, Ungünstiges 'Länge zu Durchmesser'-Verhältnis

Bedeutung im Habitatverbund: sehr hoch
Verkehrsdichte: mittel
Brückenindex: 0,013
Durchlass-Tauglichkeit: ungeeignet

Geschwindigkeitsbegrenzung	<input type="checkbox"/>	Bermen an Ufer anbinden	<input type="checkbox"/>
Trockenröhre einbringen	<input checked="" type="checkbox"/>	Wiesenzufahrten verlegen	<input type="checkbox"/>
		Komplexmaßnahmen notwendig	<input type="checkbox"/>
