# Einschätzung von Durchlass-Bauwerken und Gefährdung des Fischotters

Aufnahme Nummer: 2735-013

Aufnahme-Datum: 11.03.2011

Gewässername: Müritz-Elde Wasserstraße  
Lage: Grabow west  
Straße: B 5  
Bundesstraße  
Todfunde: 0

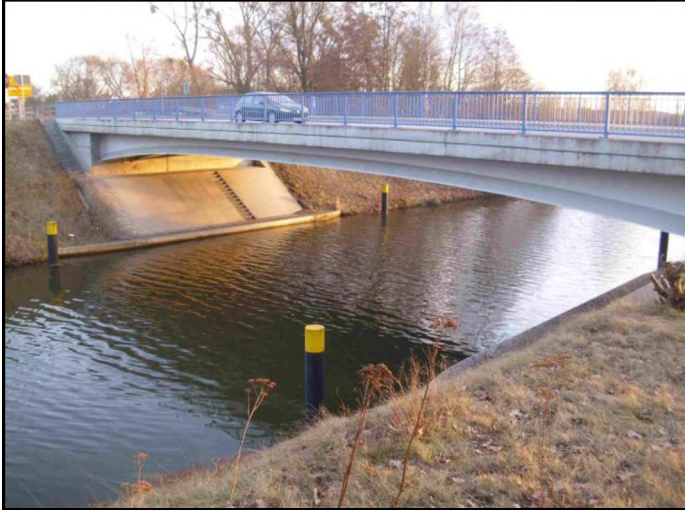
Nr.: 2735-013\_001\_go.JPG

sonstige Störfaktoren: Glas auf Betonberme

Biber-Erdbaue in der Böschung vermutet. Berme ist gestuft, so dass oben eine Hochwasserberme vorhanden ist.

Trennung Wehr Durchlass	<input type="checkbox"/>	keine notwendig	<input type="checkbox"/>
Installation oberhalb Wehr	<input type="checkbox"/>	Markierstruktur Steinsch	<input type="checkbox"/>
Installation unterhalb Wehr	<input type="checkbox"/>	Markierstruktur Ufersubstrat	<input checked="" type="checkbox"/>
Entfernung Rechen	<input type="checkbox"/>	Markierstruktur Laufbohle fest	<input type="checkbox"/>
Entfernung sonstige Hindernisse	<input type="checkbox"/>	Markierstruktur Laufbohle schwimmend	<input type="checkbox"/>
Kastendurchlass/Maul eins. Berme	<input type="checkbox"/>	Markierstruktur Podest	<input type="checkbox"/>
Kastendurchlass/Maul beids. Berme	<input checked="" type="checkbox"/>	Verrohrung öffnen	<input type="checkbox"/>
Markierstruktur einseitig	<input type="checkbox"/>	Leit-/Schutzzäune notwendig	<input type="checkbox"/>
Markierstruktur beidseitig	<input type="checkbox"/>	Leitstrukturen/ -senken einrichten	<input type="checkbox"/>
