# Einschätzung von Durchlass-Bauwerken und Gefährdung des Fischotters

Aufnahme Nummer: 2735-014 Aufnahme-Datum: 11.03.2011

Gewässername: Alte Elde  
Lage: Grabow west  
Straße: B 5  
Bundesstraße  
Totfunde: 0

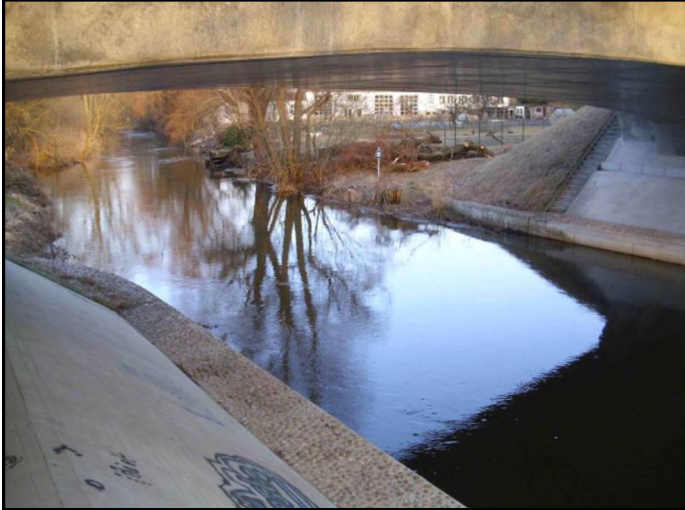
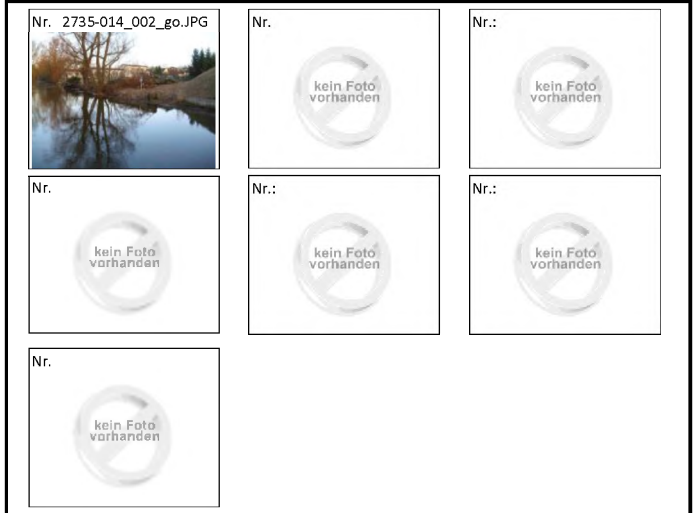
Nr.: 2735-014\_001\_go.JPG

sonstige Störfaktoren: Glas auf Betonberme

Bedeutung im Habitatverbund: sehr hoch  
Verkehrsdichte: hoch  
Brückenindex: 6,154  
Durchlass-Tauglichkeit: gut geeignet

Biber-Erdbaue in der Böschung vermutet. Berme ist gestuft, so dass oben eine Hochwasserberme vorhanden ist.

Trennung Wehr Durchlass	<input type="checkbox"/>	keine notwendig	<input type="checkbox"/>
Installation oberhalb Wehr	<input type="checkbox"/>	Markierstruktur Steinsch	<input type="checkbox"/>
Installation unterhalb Wehr	<input type="checkbox"/>	Markierstruktur Ufersubstrat	<input checked="" type="checkbox"/>
Entfernung Rechen	<input type="checkbox"/>	Markierstruktur Laufbohle fest	<input type="checkbox"/>
Entfernung sonstige Hindernisse	<input type="checkbox"/>	Markierstruktur Laufbohle schwimmend	<input type="checkbox"/>
Kastendurchlass/Maul eins. Berme	<input type="checkbox"/>	Markierstruktur Podest	<input type="checkbox"/>
Kastendurchlass/Maul beids. Berme	<input checked="" type="checkbox"/>	Verrohrung öffnen	<input type="checkbox"/>
Markierstruktur einseitig	<input type="checkbox"/>	Leit-/Schutzzäune notwendig	<input type="checkbox"/>
Markierstruktur beidseitig	<input type="checkbox"/>	Leitstrukturen/-senken einrichten	<input type="checkbox"/>
