# Einschätzung von Durchlass-Bauwerken und Gefährdung des Fischotters

Aufnahme Nummer: 2735-015 Aufnahme-Datum: 11.03.2011

Gewässername: Müritz-Elde Wasserstraße  
Lage: Grabow west  
Straße: k.A.  
sonstige Straße  
Todfunde: 0

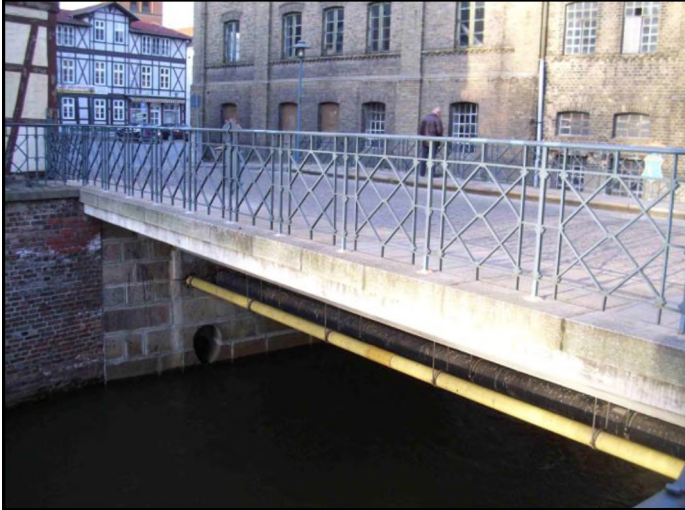
Nr.: 2735-015\_001\_go.JPG

Bedeutung im Habitatverbund: sehr hoch  
Verkehrsdichte: hoch  
Brückenindex: 0  
Durchlass-Tauglichkeit: ungeeignet

Die Wassermühle ist nicht durchgängig und lässt sich auch nicht durchgängig gestalten. Die Gefahr auf Irrläufer ist hier nicht gegeben, weil die Tiere an dieser Stelle gar nicht aussteigen können.
