Einschätzung von Durchlass-Bauwerken und Gefährdung des Fischotters

Aufnahme Nummer: 2735-019 Aufnahme-Datum: 11.03.2011

Gewässername: Alte Elde
Lage: Grabow nord r
Straße: k.A.
Gleisanlage
Todfunde: 0

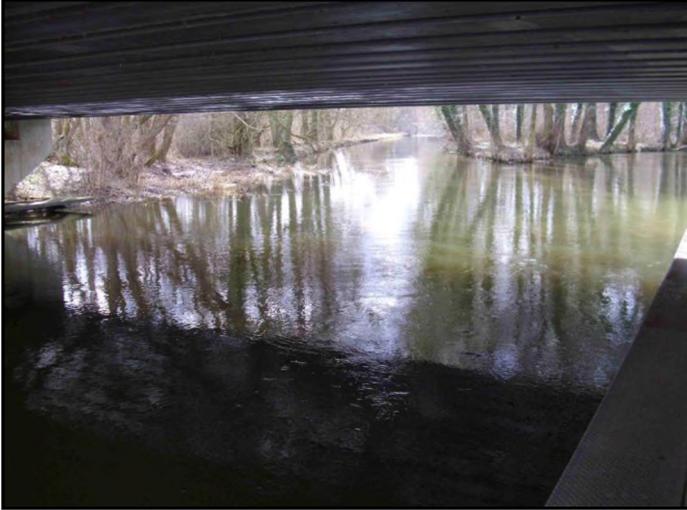
Nr.: 2735-019_001_go.JPG

Störfaktoren: Bermen ungünstig (zu tief)

Bermen-Neigung: 31-45°
>45° Bermen-Breite [m]: 0,55
0,55

Bedeutung im Habitatverbund: sehr hoch
Verkehrsdichte: gering
Brückenindex: 3,333
Durchlass-Tauglichkeit: bedingt geeignet

Geschwindigkeitsbegrenzung	<input type="checkbox"/>	Bermen an Ufer anbinden	<input type="checkbox"/>
Trockenröhre einbringen	<input type="checkbox"/>	Wiesenzufahrten verlegen	<input type="checkbox"/>
		Komplexmaßnahmen notwendig	<input checked="" type="checkbox"/>
