Einschätzung von Durchlass-Bauwerken und Gefährdung des Fischotters

Aufnahme Nummer: 2736-002

Aufnahme-Datum: 09.03.2011

Gewässername: k.A.
Lage: weiter nördl. Balow
Straße: L 081
Landesstraße
Totfunde: 0

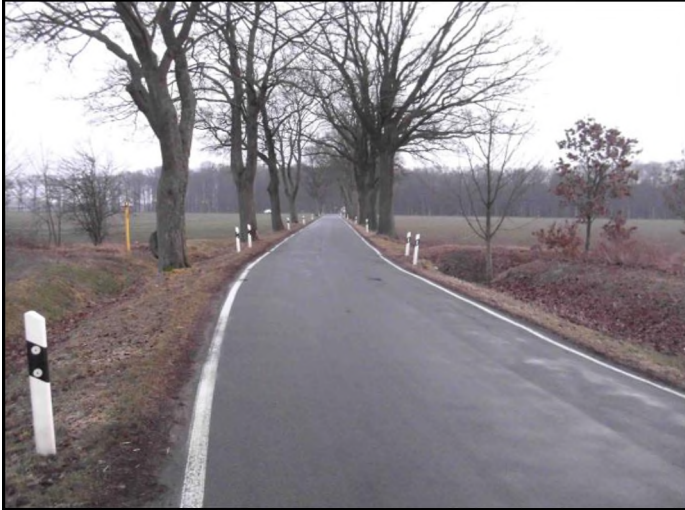
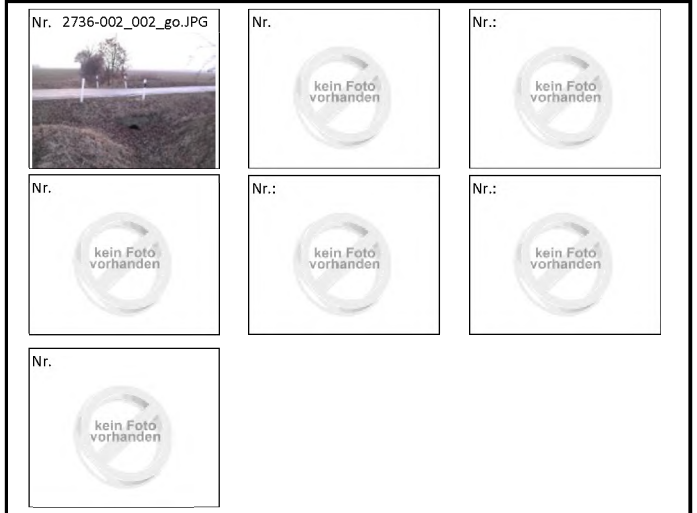
Nr.: 2736-002_001_go.JPG

Störfaktoren: Flutungsgefahr, Straßengraben offen mit Gewässer verbunden (in 1 oder mehr Richtungen). Gefahr, dass Otter diese Rinnen hochwandern und dann am Ende auf die Straße laufen.

Ungünstiges 'Länge zu Durchmesser'-Verhältnis

Bedeutung im Habitatverbund: mittel
Verkehrsdichte: mittel
Brückenindex: 0,033
Durchlass-Tauglichkeit: ungeeignet

Geschwindigkeitsbegrenzung	<input type="checkbox"/>	Bermen an Ufer anbinden	<input type="checkbox"/>
Trockenröhre einbringen	<input checked="" type="checkbox"/>	Wiesenzufahrten verlegen	<input type="checkbox"/>
		Komplexmaßnahmen notwendig	<input type="checkbox"/>
