Einschätzung von Durchlass-Bauwerken und Gefährdung des Fischotters

Aufnahme Nummer: 2736-004

Aufnahme-Datum: 09.03.2011

Gewässername: Tarnitz
Lage: südl. Möllenbeck
Straße: K 55
Kreisstraße
Todfunde: 0

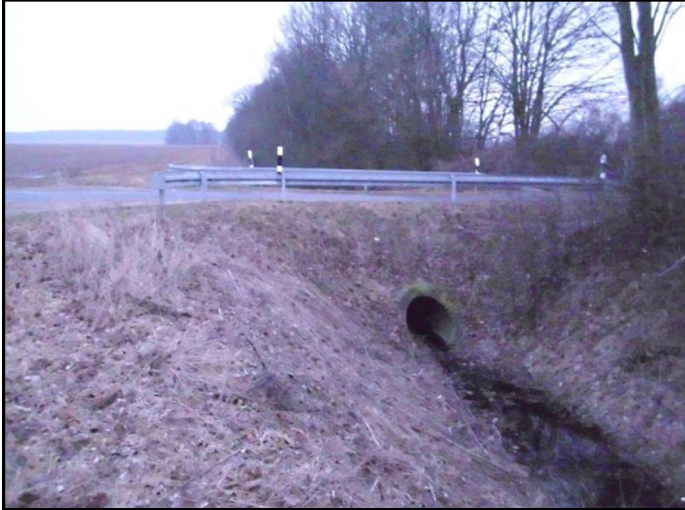
Nr.: 2736-004_001_go.JPG

Störfaktoren: Flutungsgefahr, Böschung ungünstig für wandernde Tiere (zum Gewässer steiler und tiefer als Böschung zur Straße).

Ungünstiges 'Länge zu Durchmesser'-Verhältnis

Bedeutung im Habitatverbund: sehr hoch
Verkehrsdichte: mittel
Brückenindex: 0,076
Durchlass-Tauglichkeit: ungeeignet

Geschwindigkeitsbegrenzung	<input type="checkbox"/>	Bermen an Ufer anbinden	<input type="checkbox"/>
Trockenröhre einbringen	<input checked="" type="checkbox"/>	Wiesenzufahrten verlegen	<input type="checkbox"/>
		Komplexmaßnahmen notwendig	<input type="checkbox"/>
