Einschätzung von Durchlass-Bauwerken und Gefährdung des Fischotters

Aufnahme Nummer: 2736-005 Aufnahme-Datum: 11.03.2011

Gewässername: k.A.
Lage: Möllenbeck nord
Straße: L 08
Landesstraße
Totfunde: 0

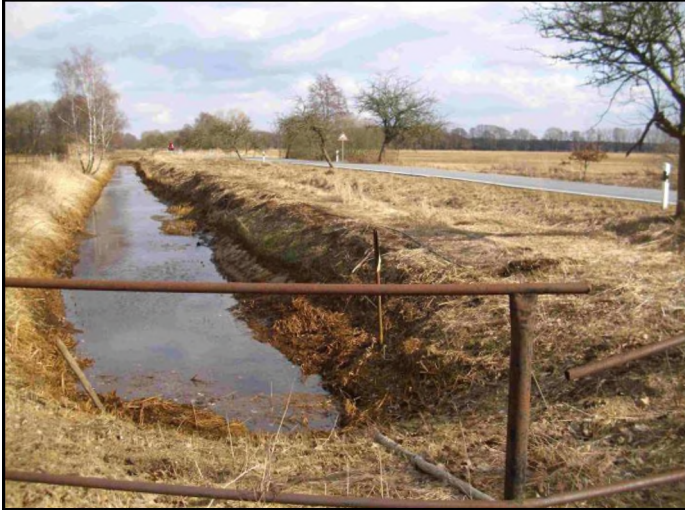
Nr.: 2736-005_001_go.JPG

Störfaktoren: Verrohrt , Böschung ungünstig für wandernde Tiere (zum Gewässer steiler und tiefer als Böschung zur Straße).

Straßengraben offen mit Gewässer verbunden (in 1 oder mehr Richtungen). Gefahr, dass Otter diese Rinnen hochwandern und dann am Ende auf die Straße laufen.

Bedeutung im Habitatverbund: mittel
Verkehrsdichte: mittel
Brückenindex: 0
Durchlass-Tauglichkeit: ungeeignet

Geschwindigkeitsbegrenzung	<input type="checkbox"/>	Bermen an Ufer anbinden	<input type="checkbox"/>
Trockenröhre einbringen	<input checked="" type="checkbox"/>	Wiesenzufahrten verlegen	<input type="checkbox"/>
		Komplexmaßnahmen notwendig	<input type="checkbox"/>
