Einschätzung von Durchlass-Bauwerken und Gefährdung des Fischotters

Aufnahme Nummer: 2736-010

Aufnahme-Datum: 09.03.2011

Gewässername: Brandsohler Bach
Lage: weiter südwestl. Stresendorf 3
Straße: L 082
Landesstraße
Totfunde: 0

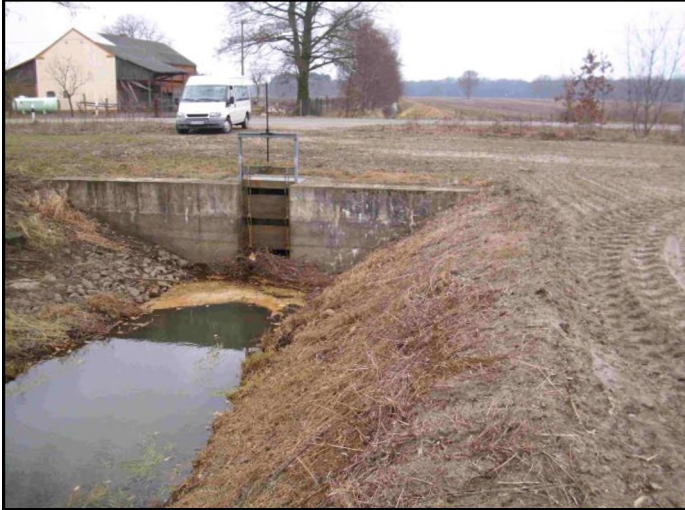
Nr.: 2736-010_001_go.JPG

Störfaktoren: Flutungsgefahr , Verrohrt

Böschung ungünstig für wandernde Tiere (zum Gewässer steiler und tiefer als Böschung zur Straße). , Ungünstiges 'Länge zu Durchmesser'-Verhältnis

Bedeutung im Habitatverbund: mittel
Verkehrsdichte: mittel
Brückenindex: 0
Durchlass-Tauglichkeit: ungeeignet

Geschwindigkeitsbegrenzung	<input type="checkbox"/>	Bermen an Ufer anbinden	<input type="checkbox"/>
Trockenröhre einbringen	<input checked="" type="checkbox"/>	Wiesenzufahrten verlegen	<input type="checkbox"/>
		Komplexmaßnahmen notwendig	<input type="checkbox"/>
