# Einschätzung von Durchlass-Bauwerken und Gefährdung des Fischotters

Aufnahme Nummer: 2736-011

Aufnahme-Datum: 09.03.2011

Gewässername: k.A.  
Lage: weiter südwestl. Stresendorf 4  
Straße: L 082  
Landesstraße  
Totfunde: 0

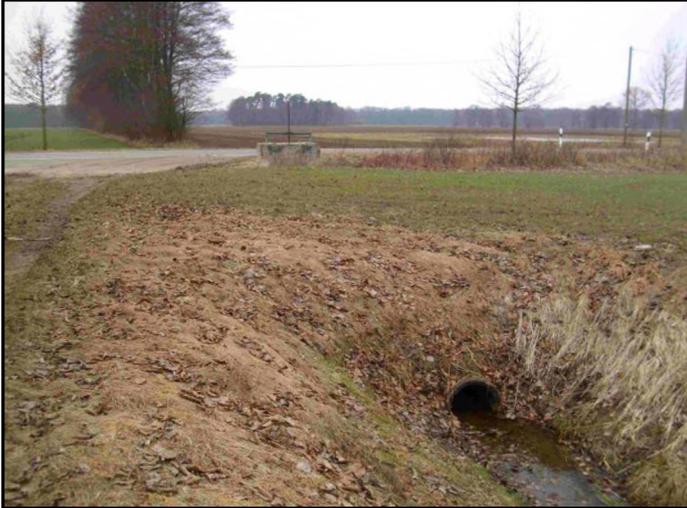
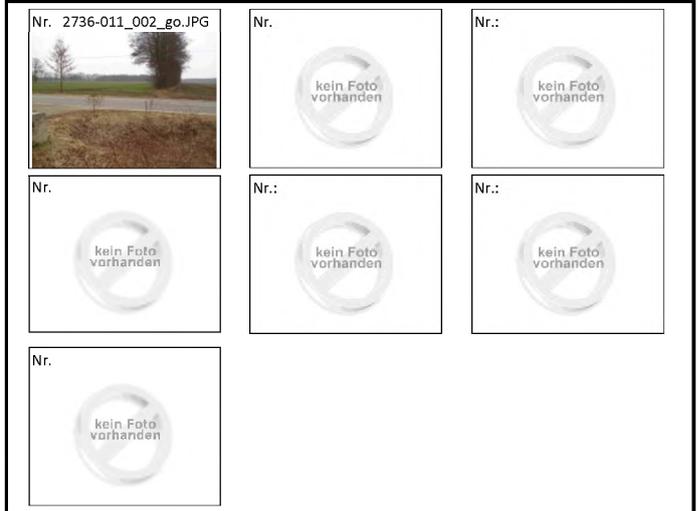
Nr.: 2736-011\_001\_go.JPG

Alter Durchlass beseitigt/verfüllt und Gewässer verrohrt (Länge wird bei der Brückenlänge vermerkt) , Böschung ungünstig für wandernde Tiere (zum Gewässer steiler und tiefer als Böschung zur Straße).

Bedeutung im Habitatverbund: mittel  
Verkehrsdichte: mittel  
Brückenindex: 0  
Durchlass-Tauglichkeit: ungeeignet

Es ist möglich, dass diese teilweise verrohrten Gewässer im Winter von Bedeutung sind (lange offen, Stichlinge, Lurche). Der Verbund ist nicht mehr über Gewässer, sondern über Hecken gegeben.
