Einschätzung von Durchlass-Bauwerken und Gefährdung des Fischotters

Aufnahme Nummer: 2736-012

Aufnahme-Datum: 09.03.2011

Gewässername: Ried
Lage: weiter südwestl. Stresendorf 5
Straße: L 082
Landesstraße
Todfunde: 0

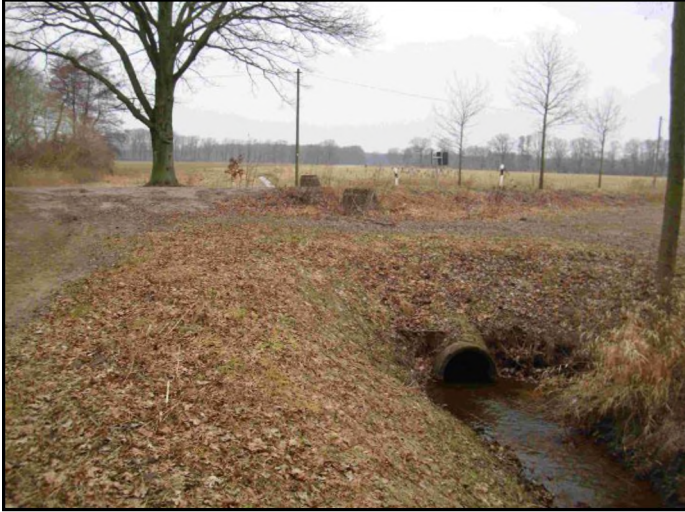
Nr.: 2736-012_001_go.JPG

Störfaktoren: Flutungsgefahr , Verrohrt

Böschung ungünstig für wandernde Tiere (zum Gewässer steiler und tiefer als Böschung zur Straße). , Ungünstiges 'Länge zu Durchmesser'-Verhältnis

Bedeutung im Habitatverbund: mittel
Verkehrsdichte: mittel
Brückenindex: 0
Durchlass-Tauglichkeit: ungeeignet

Geschwindigkeitsbegrenzung	<input type="checkbox"/>	Bermen an Ufer anbinden	<input type="checkbox"/>
Trockenröhre einbringen	<input checked="" type="checkbox"/>	Wiesenzufahrten verlegen	<input type="checkbox"/>
		Komplexmaßnahmen notwendig	<input type="checkbox"/>
