Einschätzung von Durchlass-Bauwerken und Gefährdung des Fischotters

Aufnahme Nummer: 2736-013

Aufnahme-Datum: 09.03.2011

Gewässername: k.A.
Lage: nordwestlich Brunow
Straße: L 082
Landesstraße
Totfunde: 0

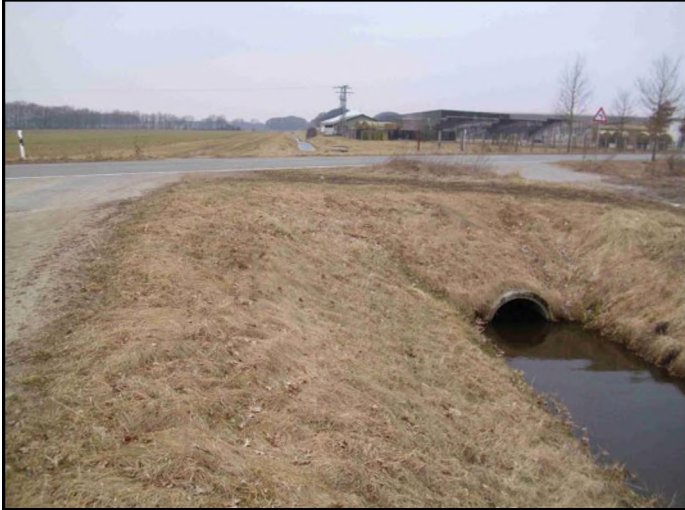
Nr.: 2736-013_001_go.JPG

Störfaktoren: Flutungsgefahr , Verrohrt

Böschung ungünstig für wandernde Tiere (zum Gewässer steiler und tiefer als Böschung zur Straße). , Ungünstiges 'Länge zu Durchmesser'-Verhältnis

Bedeutung im Habitatverbund: mittel
Verkehrsdichte: mittel
Brückenindex: 0,015
Durchlass-Tauglichkeit: ungeeignet

Geschwindigkeitsbegrenzung	<input type="checkbox"/>	Bermen an Ufer anbinden	<input type="checkbox"/>
Trockenröhre einbringen	<input checked="" type="checkbox"/>	Wiesenzufahrten verlegen	<input type="checkbox"/>
		Komplexmaßnahmen notwendig	<input type="checkbox"/>
