# Einschätzung von Durchlass-Bauwerken und Gefährdung des Fischotters

Aufnahme Nummer: 2736-014 Aufnahme-Datum: 09.03.2011

Gewässername: k.A.  
Lage: nordöstlich Brunow  
Straße: k.A.  
sonstige Straße  
Todfunde: 0

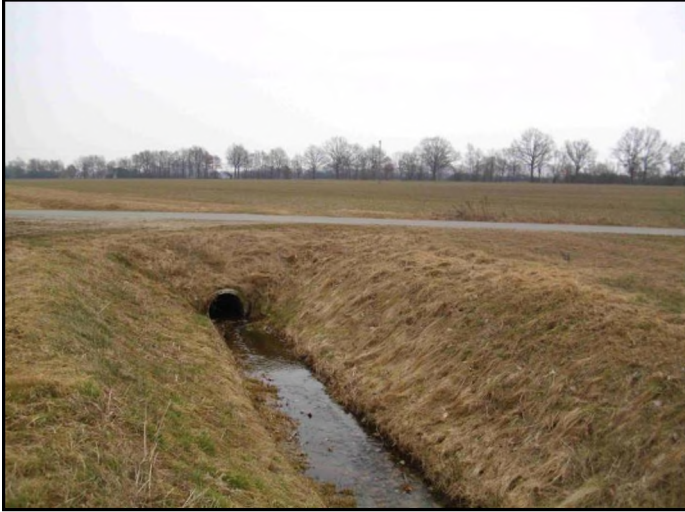
Nr.: 2736-014\_001\_go.JPG

Störfaktoren: Flutungsgefahr, Böschung ungünstig für wandernde Tiere (zum Gewässer steiler und tiefer als Böschung zur Straße).

Ungünstiges 'Länge zu Durchmesser'-Verhältnis

Bedeutung im Habitatverbund: mittel  
Verkehrsdichte: gering  
Brückenindex: 0,027  
Durchlass-Tauglichkeit: ungeeignet

Geschwindigkeitsbegrenzung	<input type="checkbox"/>	Bermen an Ufer anbinden	<input type="checkbox"/>
Trockenröhre einbringen	<input checked="" type="checkbox"/>	Wiesenzufahrten verlegen	<input type="checkbox"/>
		Komplexmaßnahmen notwendig	<input type="checkbox"/>
