# Einschätzung von Durchlass-Bauwerken und Gefährdung des Fischotters

Aufnahme Nummer: 2736-015

Aufnahme-Datum: 09.03.2011

Gewässername: k.A.  
Lage: Balow west  
Straße: L 081  
Landesstraße  
Totfunde: 0

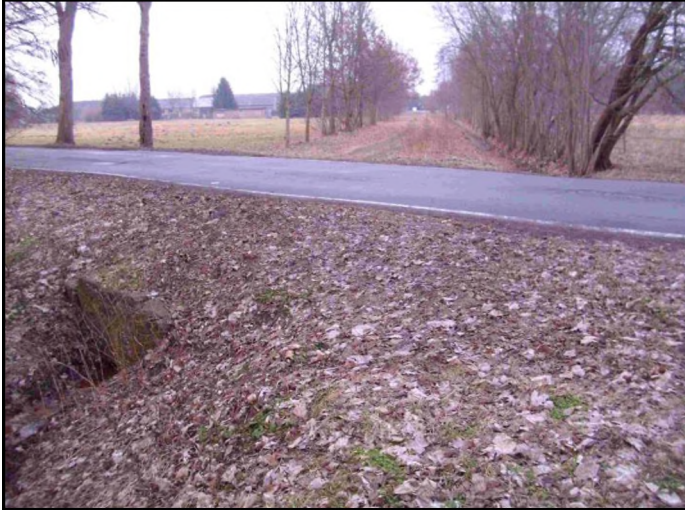
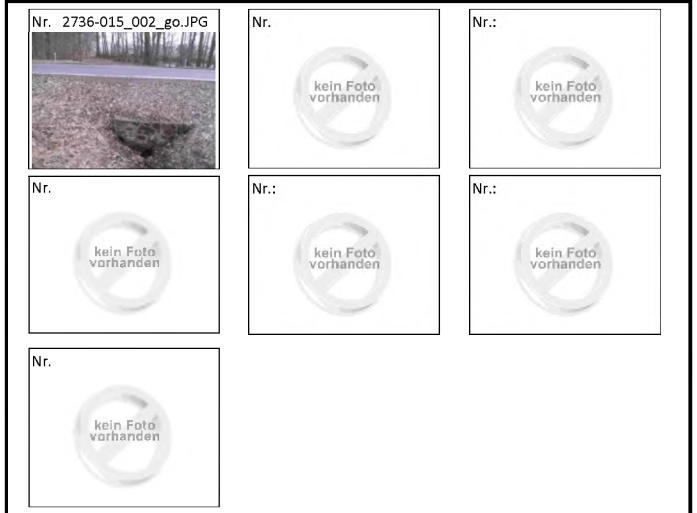
Nr.: 2736-015\_001\_go.JPG

Störfaktoren: Flutungsgefahr, Böschung ungünstig für wandernde Tiere (zum Gewässer steiler und tiefer als Böschung zur Straße).

Ungünstiges 'Länge zu Durchmesser'-Verhältnis

Durchlass vollständig geflutet?

Bedeutung im Habitatverbund: gering  
Verkehrsdichte: mittel  
Brückenindex: 0  
Durchlass-Tauglichkeit: ungeeignet

Geschwindigkeitsbegrenzung	<input type="checkbox"/>	Bermen an Ufer anbinden	<input type="checkbox"/>
Trockenröhre einbringen	<input checked="" type="checkbox"/>	Wiesenzufahrten verlegen	<input type="checkbox"/>
		Komplexmaßnahmen notwendig	<input type="checkbox"/>
