# Einschätzung von Durchlass-Bauwerken und Gefährdung des Fischotters

Aufnahme Nummer: 2736-017

Aufnahme-Datum: 09.03.2011

Gewässername: Löcknitz  
Lage: nördl. Dambeck (n)  
Straße: L 081  
Landesstraße  
Totfunde: 0

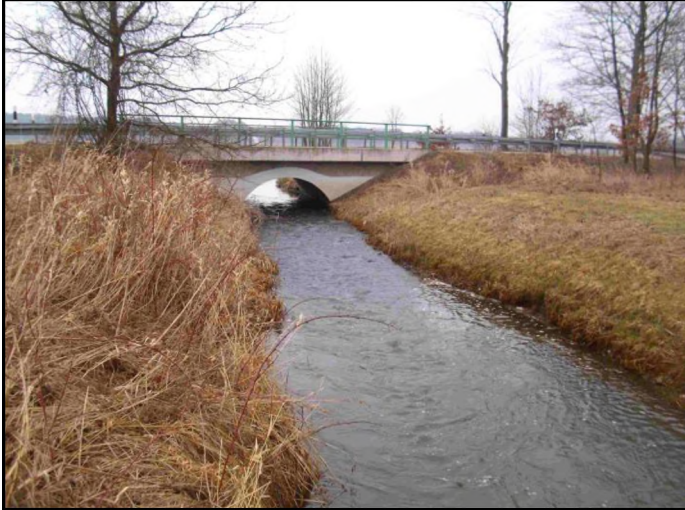
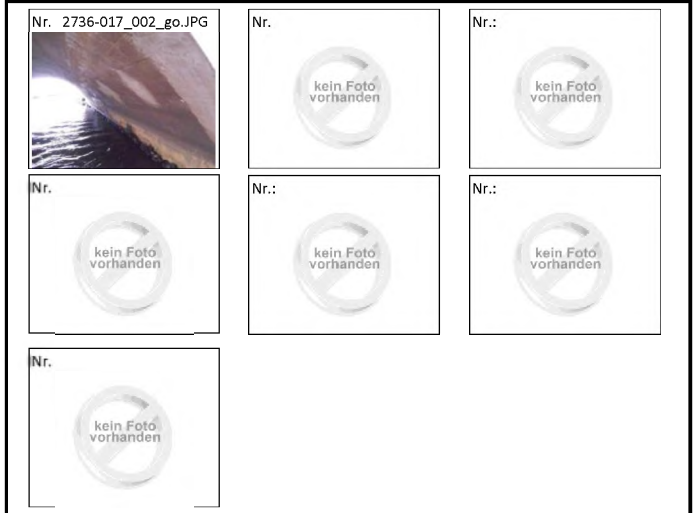
Nr.: 2736-017\_001\_go.JPG

Störfaktoren: Ungünstiges 'Länge zu Durchmesser'-Verhältnis , Turbulenzen oder Turbulenzengefahr nach Regen usw. , Bermen fehlen

Straßengraben offen mit Gewässer verbunden (in 1 oder mehr Richtungen). Gefahr, dass Otter diese Rinnen hochwandern und dann am Ende auf die Straße laufen.

Bedeutung im Habitatverbund: mittel  
Verkehrsdichte: mittel  
Brückenindex: 0,487  
Durchlass-Tauglichkeit: ungeeignet
