Einschätzung von Durchlass-Bauwerken und Gefährdung des Fischotters

Aufnahme Nummer: 2736-018

Aufnahme-Datum: 09.03.2011

Gewässername: k.A.
Lage: nördl. Dambeck (m)
Straße: L 081
Landesstraße
Totfunde: 0

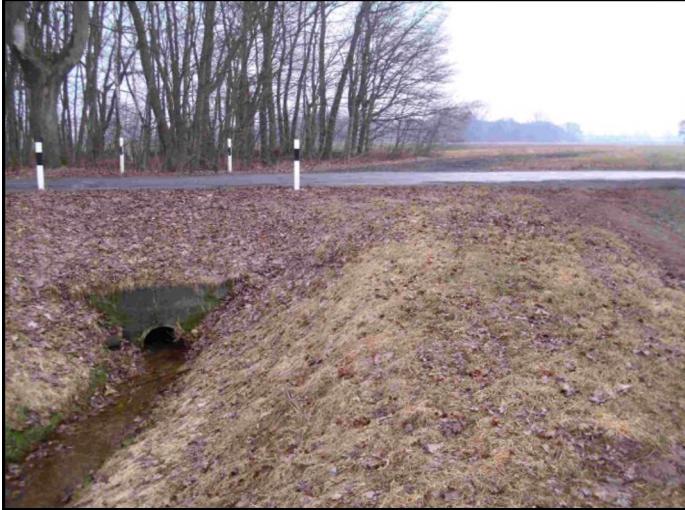
Nr.: 2736-018_001_go.JPG

Störfaktoren: Flutungsgefahr, Böschung ungünstig für wandernde Tiere (zum Gewässer steiler und tiefer als Böschung zur Straße).

Ungünstiges 'Länge zu Durchmesser'-Verhältnis

Bedeutung im Habitatverbund: gering
Verkehrsdichte: mittel
Brückenindex: 0,013
Durchlass-Tauglichkeit: ungeeignet

Geschwindigkeitsbegrenzung	<input type="checkbox"/>	Bermen an Ufer anbinden	<input type="checkbox"/>
Trockenröhre einbringen	<input checked="" type="checkbox"/>	Wiesenzufahrten verlegen	<input type="checkbox"/>
		Komplexmaßnahmen notwendig	<input type="checkbox"/>
