# Einschätzung von Durchlass-Bauwerken und Gefährdung des Fischotters

Aufnahme Nummer: 2736-019 Aufnahme-Datum: 09.03.2011

Gewässername: k.A.  
Lage: nördl. Dambeck (s)  
Straße: L 081  
Landesstraße  
Totfunde: 0

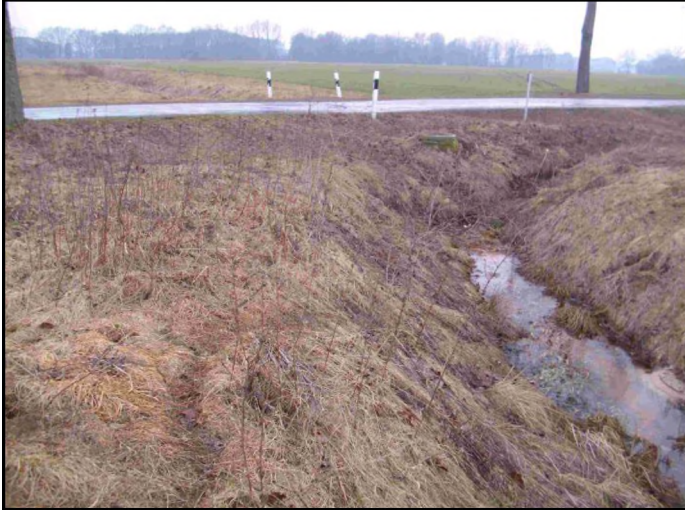
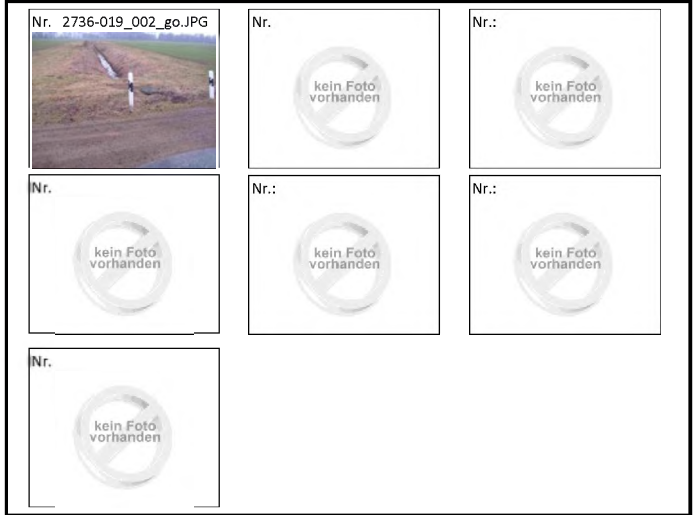
Nr.: 2736-019\_001\_go.JPG

Störfaktoren: Flutungsgefahr , Verrohrt

Böschung ungünstig für wandernde Tiere (zum Gewässer steiler und tiefer als Böschung zur Straße). , Zufahrt Wiese/Feld, der Otter aus dem Wasser und damit auf die Böschung und dichter an die Straße führt.

Bedeutung im Habitatverbund: gering  
Verkehrsdichte: mittel  
Brückenindex: 0  
Durchlass-Tauglichkeit: ungeeignet

Ausgeprägter Dachwechsel entlang des Grabens und über der Straße.

Geschwindigkeitsbegrenzung	<input type="checkbox"/>	Bermen an Ufer anbinden	<input type="checkbox"/>
Trockenröhre einbringen	<input checked="" type="checkbox"/>	Wiesenzufahrten verlegen	<input type="checkbox"/>
		Komplexmaßnahmen notwendig	<input type="checkbox"/>
