# Einschätzung von Durchlass-Bauwerken und Gefährdung des Fischotters

Aufnahme Nummer: 2736-020 Aufnahme-Datum: 09.03.2011

Gewässername: k.A.  
Lage: Dambeck Nord w  
Straße: L 081  
Landesstraße  
Totfunde: 0

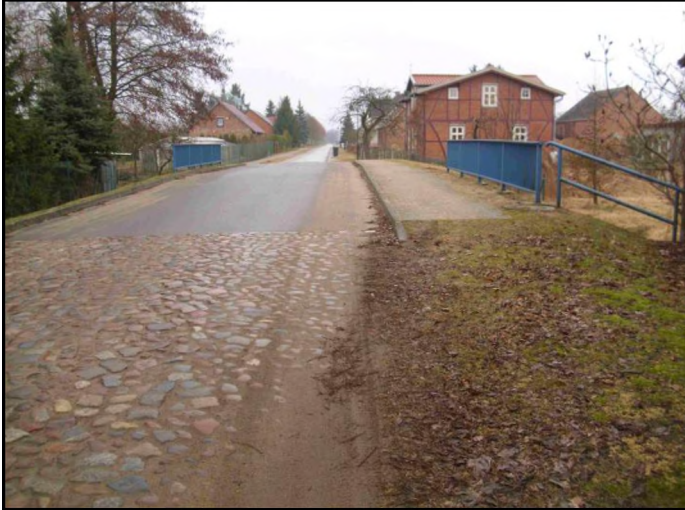
Nr.: 2736-020\_001\_go.JPG

Störfaktoren: Ungünstiges 'Länge zu Durchmesser'-Verhältnis , Turbulenzen oder Turbulenzengefahr nach Regen usw. , Bermen fehlen

Bedeutung im Habitatverbund: mittel  
Verkehrsdichte: gering  
Brückenindex: 0,25  
Durchlass-Tauglichkeit: ungeeignet

| Entfernung Rechen | <input type="checkbox"/> | Markierstruktur Laufbohle fest | <input checked="" type="checkbox"/> |
| Kastendurchlass/Maul beids. Berme | <input checked="" type="checkbox"/> | Verrohrung öffnen | <input type="checkbox"/> |
