Einschätzung von Durchlass-Bauwerken und Gefährdung des Fischotters

Aufnahme Nummer: 2736-021

Aufnahme-Datum: 09.03.2011

Gewässername: k.A.
Lage: Dambeck Nord o
Straße: L 081
Landesstraße
Totfunde: 0

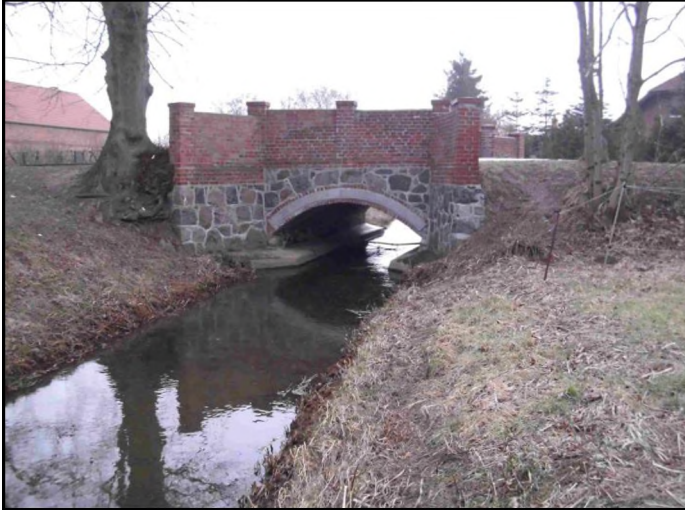
Nr.: 2736-021_001_go.JPG

Störfaktoren: Ungünstiges 'Länge zu Durchmesser'-Verhältnis , Bermen ungünstig

Bedeutung im Habitatverbund: mittel
Verkehrsdichte: mittel
Brückenindex: 0,52
Durchlass-Tauglichkeit: bedingt geeignet
