Einschätzung von Durchlass-Bauwerken und Gefährdung des Fischotters

Aufnahme Nummer: 2736-022 Aufnahme-Datum: 09.03.2011

Gewässername: k.A.
Lage: südl. Brunow
Straße: K 56
Kreisstraße
Todfunde: 0

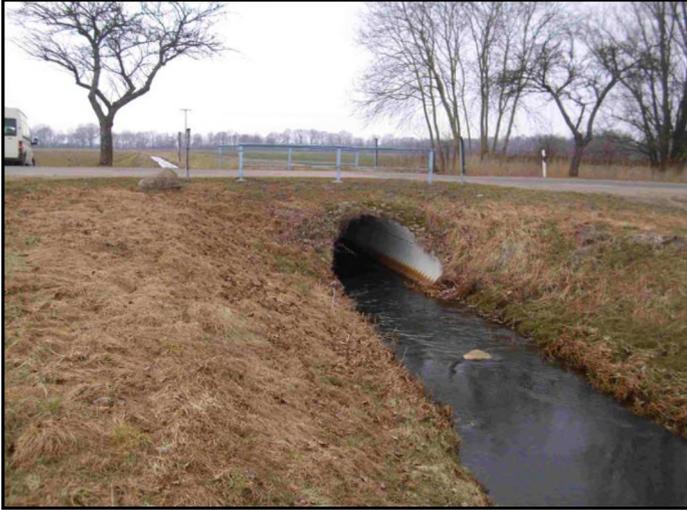
Nr.: 2736-022_001_go.JPG

Störfaktoren: Böschung ungünstig für wandernde Tiere (zum Gewässer steiler und tiefer als Böschung zur Straße). , Ungünstiges 'Länge zu Durchmesser'-Verhältnis , Turbulenzen oder Turbulenzengefahr nach Regen usw.

Strömung auch bei normalen Wasserständen sehr stark. Deshalb wohl auch Wechsel über Straße. Ausstieg links.
