# Einschätzung von Durchlass-Bauwerken und Gefährdung des Fischotters

Aufnahme Nummer: 2736-023

Aufnahme-Datum: 09.03.2011

Gewässername: Hauptgraben  
Lage: östl. Dambeck  
Straße: K 56  
Kreisstraße  
Todfunde: 0

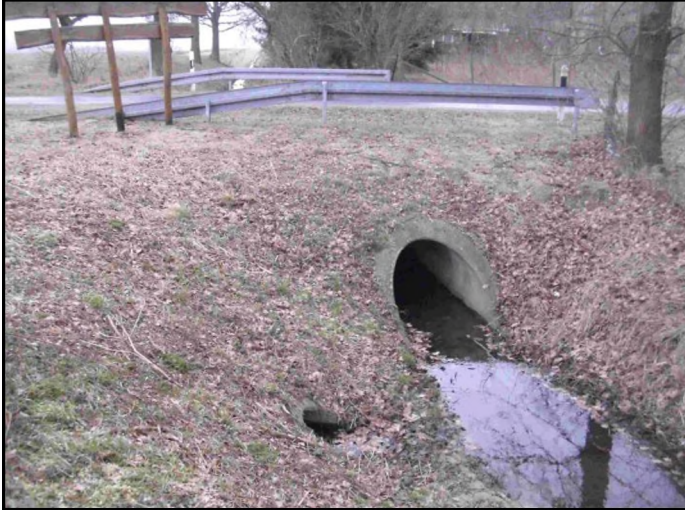
Nr.: 2736-023\_001\_go.JPG

Störfaktoren: Flutungsgefahr, Böschung ungünstig für wandernde Tiere (zum Gewässer steiler und tiefer als Böschung zur Straße).

Ungünstiges 'Länge zu Durchmesser'-Verhältnis

Bedeutung im Habitatverbund: mittel  
Verkehrsdichte: gering  
Brückenindex: 0,042  
Durchlass-Tauglichkeit: ungeeignet

Geschwindigkeitsbegrenzung	<input type="checkbox"/>	Bermen an Ufer anbinden	<input type="checkbox"/>
Trockenröhre einbringen	<input checked="" type="checkbox"/>	Wiesenzufahrten verlegen	<input type="checkbox"/>
		Komplexmaßnahmen notwendig	<input type="checkbox"/>
