Einschätzung von Durchlass-Bauwerken und Gefährdung des Fischotters

Aufnahme Nummer: 2736-024 Aufnahme-Datum: 09.03.2011

Gewässername: Hauptgraben
Lage: südl. Dambeck
Straße: L 081
Landesstraße
Totfunde: 0

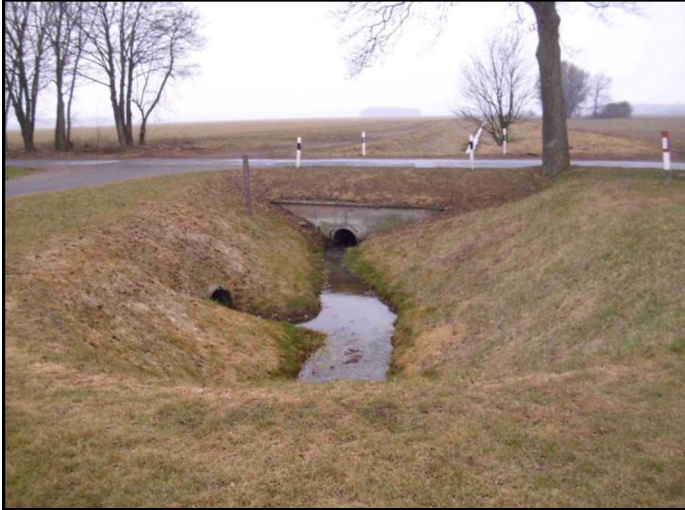
Nr.: 2736-024_001_go.JPG

Störfaktoren: Flutungsgefahr , Böschung ungünstig für wandernde Tiere (zum Gewässer steiler und tiefer als Böschung zur Straße).
Ungünstiges 'Länge zu Durchmesser'-Verhältnis , Zufahrt Wiese/Feld, der Otter aus dem Wasser und damit auf die Böschung und dichter an die Straße führt.

Bedeutung im Habitatverbund: mittel
Verkehrsdichte: mittel
Brückenindex: 0,034
Durchlass-Tauglichkeit: ungeeignet

Geschwindigkeitsbegrenzung	<input type="checkbox"/>	Bermen an Ufer anbinden	<input type="checkbox"/>
Trockenröhre einbringen	<input checked="" type="checkbox"/>	Wiesenzufahrten verlegen	<input type="checkbox"/>
		Komplexmaßnahmen notwendig	<input type="checkbox"/>
