Einschätzung von Durchlass-Bauwerken und Gefährdung des Fischotters

Aufnahme Nummer: 2736-025 Aufnahme-Datum: 09.03.2011

Gewässername: Karwe
Lage: westl. Klüß
Straße: L 081
Landesstraße
Todfunde: 0

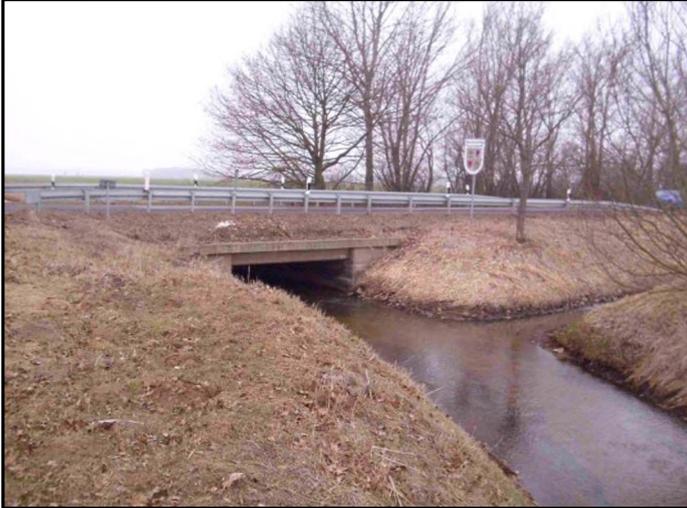
Nr.: 2736-025_001_go.JPG

Berme links nur (noch) teilweise vorhanden, rechts fehlt (Landesgrenze MV).
