Einschätzung von Durchlass-Bauwerken und Gefährdung des Fischotters

Aufnahme Nummer: 2737-001

Aufnahme-Datum: 22.02.2011

Gewässername: k.A.
Lage: südwestl. Suckow A24
Straße: A 24
Autobahn
Todfunde: 0

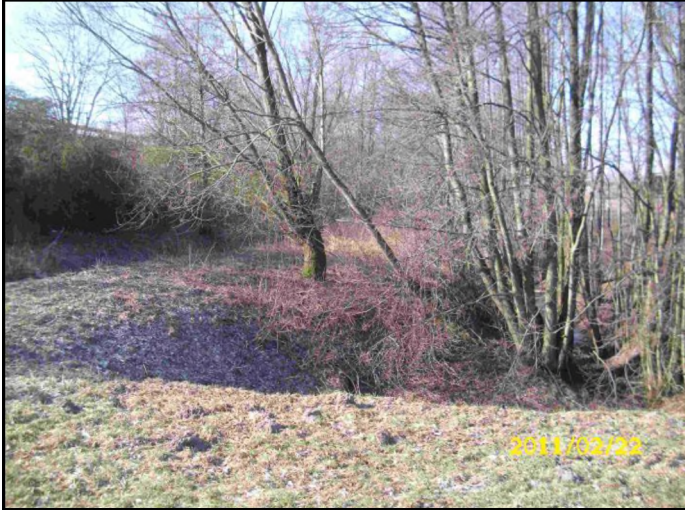
Nr.: 2737-001_001_go.JPG

Störfaktoren: Flutungsgefahr , Ungünstiges 'Länge zu Durchmesser'-Verhältnis

Turbulenzen oder Turbulenzengefahr nach Regen usw. , Zufahrt Wiese/Feld, der Otter aus dem Wasser und damit auf die Böschung und dichter an die Straße führt. , FUTZ und Loch im Zaun

Bedeutung im Habitatverbund: mittel
Verkehrsdichte: hoch
Brückenindex: 0,007
Durchlass-Tauglichkeit: ungeeignet

Geschwindigkeitsbegrenzung	<input type="checkbox"/>	Bermen an Ufer anbinden	<input type="checkbox"/>
Trockenröhre einbringen	<input checked="" type="checkbox"/>	Wiesenzufahrten verlegen	<input type="checkbox"/>
		Komplexmaßnahmen notwendig	<input type="checkbox"/>
