Einschätzung von Durchlass-Bauwerken und Gefährdung des Fischotters

Aufnahme Nummer: 2740-001 Aufnahme-Datum: 19.03.2009

Gewässername: Dossezufuß
Lage: km 15,0, südlich ehem. Rastplatz Below-Grabow
Straße: A 19
Autobahn
Totfunde: 0

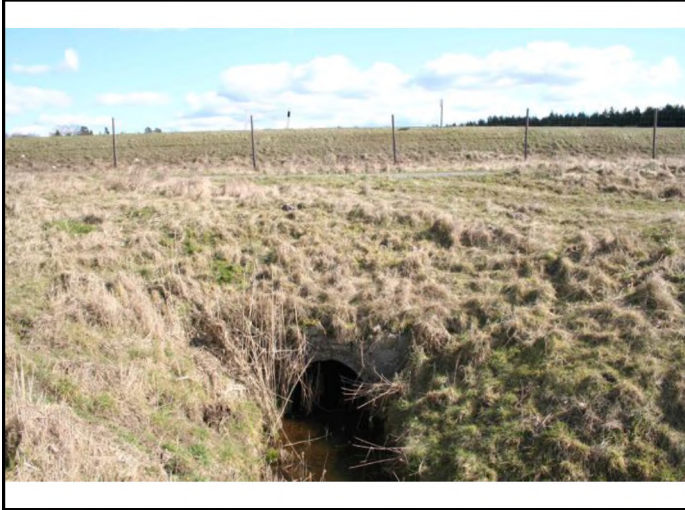
Nr.: 2740-001_001_he.JPG

Bedeutung im Habitatverbund: mittel
Verkehrsdichte: praktisch unpassierbar
Brückenindex: 0,017
Durchlass-Tauglichkeit: unpassierbar

Geschwindigkeitsbegrenzung	<input type="checkbox"/>	Bermen an Ufer anbinden	<input type="checkbox"/>
Trockenröhre einbringen	<input checked="" type="checkbox"/>	Wiesenzufahrten verlegen	<input type="checkbox"/>
		Komplexmaßnahmen notwendig	<input type="checkbox"/>
