Einschätzung von Durchlass-Bauwerken und Gefährdung des Fischotters

Aufnahme Nummer: 2740-002 Aufnahme-Datum: 19.03.2009

Gewässername: k.A.
Lage: nahe ehem. Rastplatz nördlich Below
Straße: K 19
Kreisstraße
Todfunde: 0

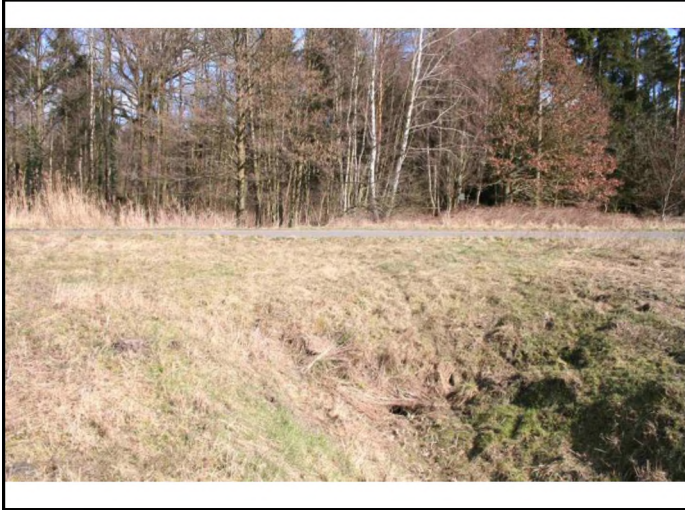
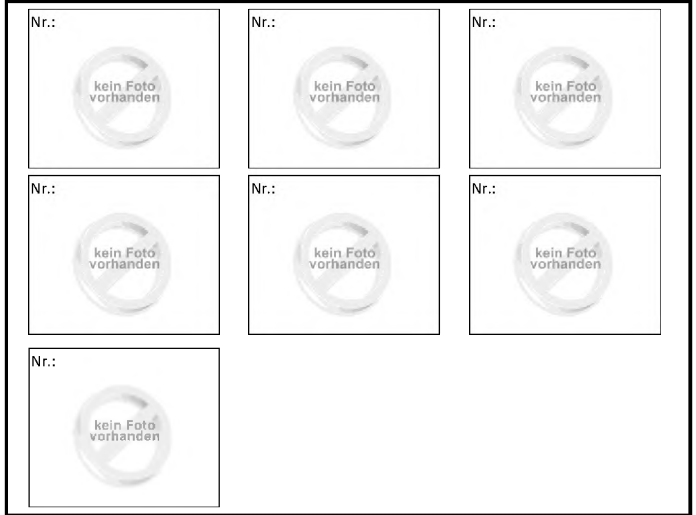
Nr.: 2740-002_001_he.JPG

sonstige Störfaktoren: DL ist ein Dachsbau?

Bedeutung im Habitatverbund: gering
Verkehrsdichte: gering
Brückenindex: 0,002
Durchlass-Tauglichkeit: unpassierbar

"Wenn Durchlaß Dachsbau ist (zahlreiche Spuren, Dachsklo, aus-/eingetragenes Laub), möglichst belassen, nach Verlassen beräumen; bei Erneuerung DL und/oder Straße 0,8 m Trockendurchlaß"
