Einschätzung von Durchlass-Bauwerken und Gefährdung des Fischotters

Aufnahme Nummer: 2741-001

Aufnahme-Datum: 19.03.2009

Gewässername: Eldezufluß
Lage: südwestlich Wredenhagen
Straße: L 24
Landesstraße
Totfunde: 0

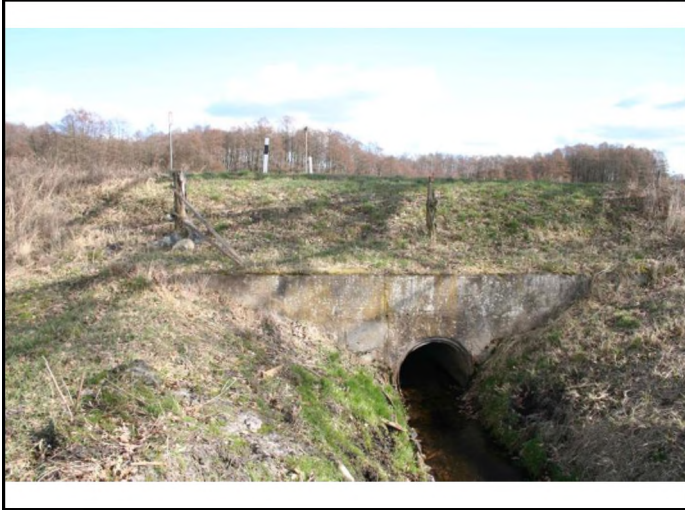
Nr.: 2741-001_001_he.JPG

Bedeutung im Habitatverbund: mittel
Verkehrsdichte: gering
Brückenindex: 0,035
Durchlass-Tauglichkeit: unpassierbar

"bei überwiegend Trockenliegen der Röhre ist diese als Durchlaß tauglich, perspektivisch jedoch KDL mit einseitiger Berme"

Trennung Wehr Durchlass	<input type="checkbox"/>	keine notwendig	<input type="checkbox"/>
Installation oberhalb Wehr	<input type="checkbox"/>	Markierstruktur Steinsch	<input checked="" type="checkbox"/>
Installation unterhalb Wehr	<input type="checkbox"/>	Markierstruktur Ufersubstrat	<input type="checkbox"/>
Entfernung Rechen	<input type="checkbox"/>	Markierstruktur Laufbohle fest	<input checked="" type="checkbox"/>
Entfernung sonstige Hindernisse	<input type="checkbox"/>	Markierstruktur Laufbohle schwimmend	<input type="checkbox"/>
Kastendurchlass/Maul eins. Berme	<input checked="" type="checkbox"/>	Markierstruktur Podest	<input type="checkbox"/>
Kastendurchlass/Maul beids. Berme	<input type="checkbox"/>	Verrohrung öffnen	<input type="checkbox"/>
Markierstruktur einseitig	<input checked="" type="checkbox"/>	Leit-/Schutzzäune notwendig	<input type="checkbox"/>
Markierstruktur beidseitig	<input type="checkbox"/>	Leitstrukturen/ -senken einrichten	<input type="checkbox"/>
