Einschätzung von Durchlass-Bauwerken und Gefährdung des Fischotters

Aufnahme Nummer: 2741-002

Aufnahme-Datum: 19.03.2009

Gewässername: Elde
Lage: in Wredenhagen
Straße: L 24
Landesstraße
Totfunde: 0

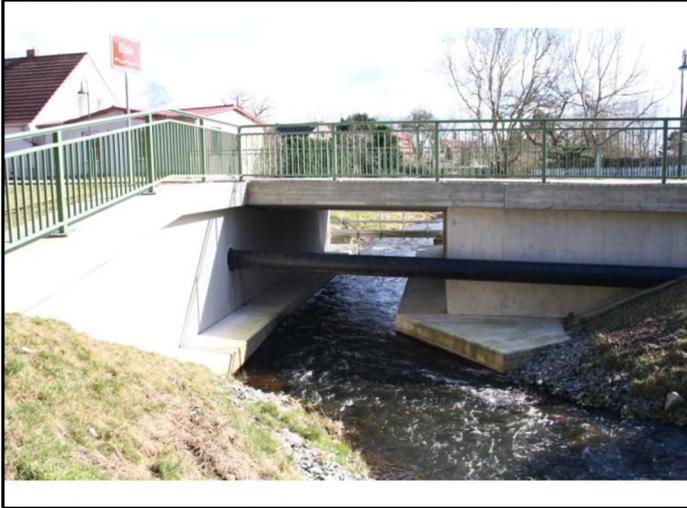
Nr.: 2741-002_001_he.JPG

Bedeutung im Habitatverbund: sehr hoch
Verkehrsdichte: gering
Brückenindex: 0,769
Durchlass-Tauglichkeit: bedingt geeignet

Trennung Wehr Durchlass	<input type="checkbox"/>	keine notwendig	<input checked="" type="checkbox"/>
Installation oberhalb Wehr	<input type="checkbox"/>	Markierstruktur Steinsch	<input type="checkbox"/>
Installation unterhalb Wehr	<input type="checkbox"/>	Markierstruktur Ufersubstrat	<input type="checkbox"/>
Entfernung Rechen	<input type="checkbox"/>	Markierstruktur Laufbohle fest	<input type="checkbox"/>
Entfernung sonstige Hindernisse	<input type="checkbox"/>	Markierstruktur Laufbohle schwimmend	<input type="checkbox"/>
Kastendurchlass/Maul eins. Berme	<input type="checkbox"/>	Markierstruktur Podest	<input type="checkbox"/>
Kastendurchlass/Maul beids. Berme	<input type="checkbox"/>	Verrohrung öffnen	<input type="checkbox"/>
Markierstruktur einseitig	<input type="checkbox"/>	Leit-/Schutzzäune notwendig	<input type="checkbox"/>
Markierstruktur beidseitig	<input type="checkbox"/>	Leitstrukturen/ -senken einrichten	<input type="checkbox"/>

"Uferanbindung der Bermen ggf. verbessern"
