Einschätzung von Durchlass-Bauwerken und Gefährdung des Fischotters

Aufnahme Nummer: 2741-003 Aufnahme-Datum: 19.03.2009

Gewässername: Mönchsee-Zufluß
Lage: zwischen Wredenhausen und W. Siedlung
Straße: L 24
Landesstraße
Totfunde: 0

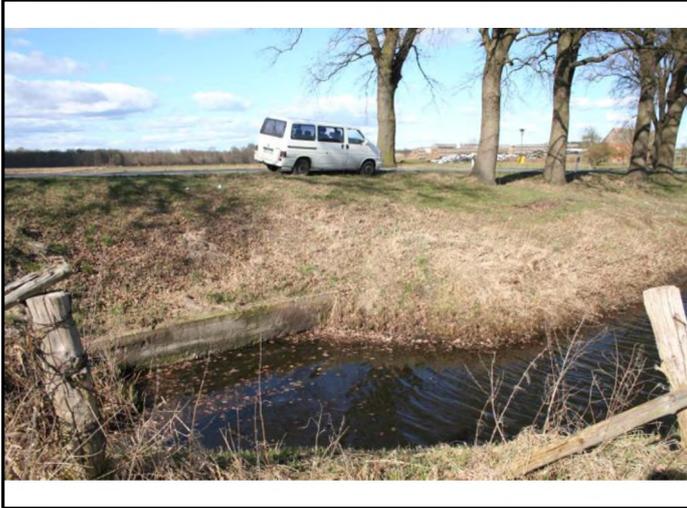
Nr.: 2741-003_001_he.JPG

sonstige Störfaktoren: DL submers

Bedeutung im Habitatverbund: hoch
Verkehrsdichte: gering
Brückenindex: 0
Durchlass-Tauglichkeit: unpassierbar

"zu 9: Schieber kann eingesetzt werden; Rohr ist innen verschlammmt, daher auch nicht zu durchtauchen, freispülen durch freiwillige Feuerwehr. Verlängerung des Durchlasses erfolgt durch parallelen Fahrradweg und Viehweg"

Geschwindigkeitsbegrenzung	<input type="checkbox"/>	Bermen an Ufer anbinden	<input type="checkbox"/>
Trockenröhre einbringen	<input checked="" type="checkbox"/>	Wiesenzufahrten verlegen	<input type="checkbox"/>
		Komplexmaßnahmen notwendig	<input type="checkbox"/>
