# Einschätzung von Durchlass-Bauwerken und Gefährdung des Fischotters

Aufnahme Nummer: 2741-004 Aufnahme-Datum: 19.03.2009

Gewässername: k.A.  
Lage: östlich Wredenhausen am Abzweig Hinrichshof  
Straße: L 24  
Landesstraße  
Totfunde: 0

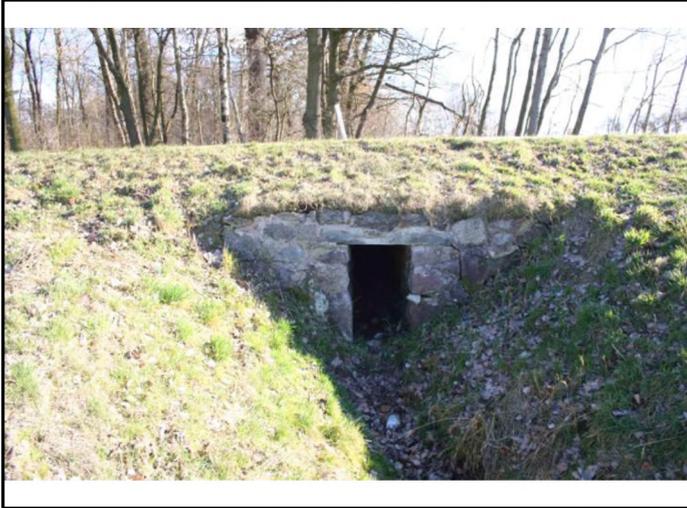
Nr.: 2741-004\_001\_he.JPG

Bedeutung im Habitatverbund: mittel  
Verkehrsdichte: gering  
Brückenindex: 0,045  
Durchlass-Tauglichkeit: bedingt geeignet

"Durchlaß erhalten und freihalten"
