Einschätzung von Durchlass-Bauwerken und Gefährdung des Fischotters

Aufnahme Nummer: 2741-005

Aufnahme-Datum: 19.03.2009

Gewässername: Eldezufluß
Lage: nördlich Hinrichshof
Straße: K 17
Kreisstraße
Todfunde: 0

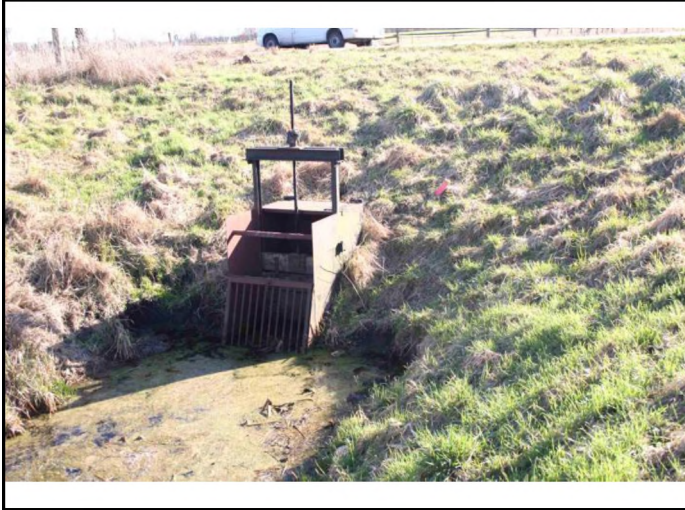
Nr.: 2741-005_001_he.JPG

sonstige Störfaktoren: verschlamm

Brückentyp: Rohrdurchlass
Durchlaß Durchmesser: 0,8

Bedeutung im Habitatverbund: mittel
Verkehrsdichte: gering
Brückenindex: 0
Durchlass-Tauglichkeit: unpassierbar

Trennung Wehr Durchlass	<input checked="" type="checkbox"/>	keine notwendig	<input type="checkbox"/>
Installation oberhalb Wehr	<input checked="" type="checkbox"/>	Markierstruktur Steinsch	<input type="checkbox"/>
Installation unterhalb Wehr	<input type="checkbox"/>	Markierstruktur Ufersubstrat	<input type="checkbox"/>
Entfernung Rechen	<input checked="" type="checkbox"/>	Markierstruktur Laufbohle fest	<input type="checkbox"/>
Entfernung sonstige Hindernisse	<input type="checkbox"/>	Markierstruktur Laufbohle schwimmend	<input type="checkbox"/>
Kastendurchlass/Maul eins. Berme	<input checked="" type="checkbox"/>	Markierstruktur Podest	<input type="checkbox"/>
Kastendurchlass/Maul beids. Berme	<input type="checkbox"/>	Verrohrung öffnen	<input type="checkbox"/>
Markierstruktur einseitig	<input type="checkbox"/>	Leit-/Schutzzäune notwendig	<input type="checkbox"/>
Markierstruktur beidseitig	<input type="checkbox"/>	Leitstrukturen/ -senken einrichten	<input type="checkbox"/>

Geschwindigkeitsbegrenzung	<input type="checkbox"/>	Bermen an Ufer anbinden	<input type="checkbox"/>
Trockenröhre einbringen	<input checked="" type="checkbox"/>	Wiesenzufahrten verlegen	<input type="checkbox"/>
		Komplexmaßnahmen notwendig	<input type="checkbox"/>
