Einschätzung von Durchlass-Bauwerken und Gefährdung des Fischotters

Aufnahme Nummer: 2741-006

Aufnahme-Datum: 19.03.2009

Gewässername: Eldekanal
Lage: bei Hinrichshof
Straße: K 17
Kreisstraße
Todfunde: 0

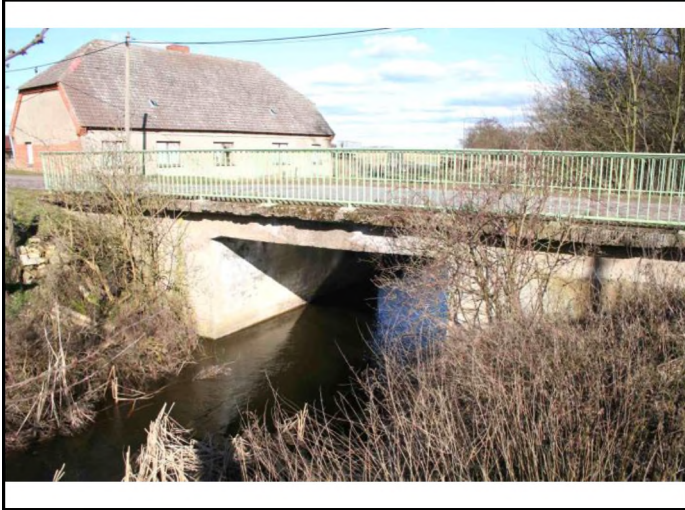
Nr.: 2741-006_001_he.JPG

sonstige Störfaktoren: Fließbetteinengung

Bedeutung im Habitatverbund: sehr hoch
Verkehrsdichte: gering
Brückenindex: 1,32
Durchlass-Tauglichkeit: wenig geeignet

"Brücke alt, bei notwendiger Erneuerung beidseitig Bermen einrichten. Steinschüttungen oder Laufbohlen Zwischenlösung"

Trennung Wehr Durchlass	<input type="checkbox"/>	keine notwendig	<input type="checkbox"/>
Installation oberhalb Wehr	<input type="checkbox"/>	Markierstruktur Steinsch	<input checked="" type="checkbox"/>
Installation unterhalb Wehr	<input type="checkbox"/>	Markierstruktur Ufersubstrat	<input checked="" type="checkbox"/>
Entfernung Rechen	<input type="checkbox"/>	Markierstruktur Laufbohle fest	<input type="checkbox"/>
Entfernung sonstige Hindernisse	<input type="checkbox"/>	Markierstruktur Laufbohle schwimmend	<input type="checkbox"/>
Kastendurchlass/Maul eins. Berme	<input type="checkbox"/>	Markierstruktur Podest	<input type="checkbox"/>
Kastendurchlass/Maul beids. Berme	<input checked="" type="checkbox"/>	Verrohrung öffnen	<input type="checkbox"/>
Markierstruktur einseitig	<input type="checkbox"/>	Leit-/Schutzzäune notwendig	<input type="checkbox"/>
Markierstruktur beidseitig	<input checked="" type="checkbox"/>	Leitstrukturen/ -senken einrichten	<input type="checkbox"/>
