Einschätzung von Durchlass-Bauwerken und Gefährdung des Fischotters

Aufnahme Nummer: 2741-008

Aufnahme-Datum: 19.03.2009

Gewässername: k.A.
Lage: Verbindungsgraben Großer Kiever See-Glambecksee zwischen Kieve und
Straße: K 17
Kreisstraße
Todfunde: 0

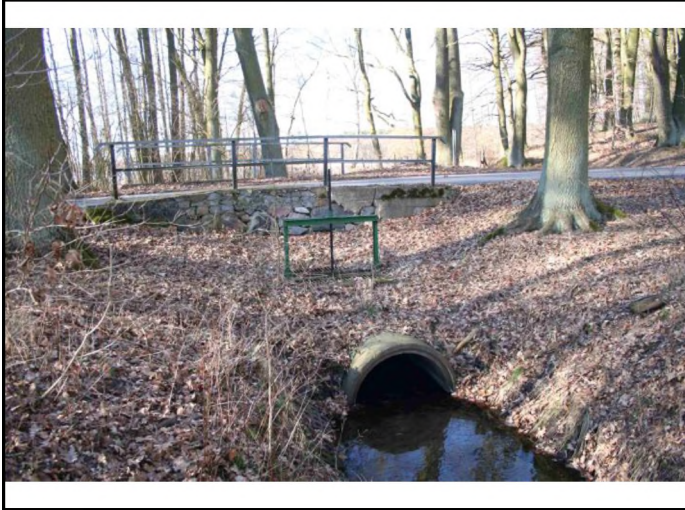
Nr.: 2741-008_001_he.JPG

Brückentyp: Rohrdurchlass
Durchlaß Durchmesser: 1,2
Lichte Breite [m]: 0
Lichte Höhe [m]: 0
Bermen-Anzahl: keine
Bermenform: k.A.
Brückenlänge [m]: 9
Bermen-Neigung: k.A.
Bermen-Breite [m]: k.A.
Bermen-Verfügbar: k.A.

Bedeutung im Habitatverbund: sehr hoch
Verkehrsdichte: gering
Brückenindex: 0
Durchlass-Tauglichkeit: unpassierbar

Trennung Wehr Durchlass	<input checked="" type="checkbox"/>	keine notwendig	<input type="checkbox"/>
Installation oberhalb Wehr	<input checked="" type="checkbox"/>	Markierstruktur Steinsch	<input type="checkbox"/>
Installation unterhalb Wehr	<input type="checkbox"/>	Markierstruktur Ufersubstrat	<input type="checkbox"/>
Entfernung Rechen	<input type="checkbox"/>	Markierstruktur Laufbohle fest	<input type="checkbox"/>
Entfernung sonstige Hindernisse	<input type="checkbox"/>	Markierstruktur Laufbohle schwimmend	<input type="checkbox"/>
Kastendurchlass/Maul eins. Berme	<input checked="" type="checkbox"/>	Markierstruktur Podest	<input type="checkbox"/>
Kastendurchlass/Maul beids. Berme	<input type="checkbox"/>	Verrohrung öffnen	<input type="checkbox"/>
Markierstruktur einseitig	<input type="checkbox"/>	Leit-/Schutzzäune notwendig	<input type="checkbox"/>
Markierstruktur beidseitig	<input type="checkbox"/>	Leitstrukturen/ -senken einrichten	<input type="checkbox"/>

Geschwindigkeitsbegrenzung	<input type="checkbox"/>	Bermen an Ufer anbinden	<input type="checkbox"/>
Trockenröhre einbringen	<input checked="" type="checkbox"/>	Wiesenzufahrten verlegen	<input type="checkbox"/>
		Komplexmaßnahmen notwendig	<input type="checkbox"/>
