Einschätzung von Durchlass-Bauwerken und Gefährdung des Fischotters

Aufnahme Nummer: 2741-009 Aufnahme-Datum: 19.03.2009

Gewässername: k.A.
Lage: südöstlicher Ortseingang Buchholz
Straße: L 241
Landesstraße
Totfunde: 0

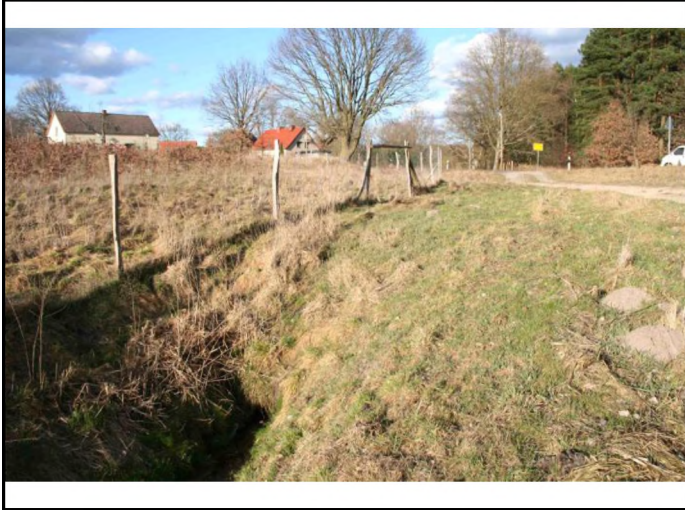
Nr.: 2741-009_001_he.JPG

Brückentyp: Rohrdurchlass Durchlaß Durchmesser: 0,3

Lichte Breite [m]: 0
Lichte Höhe [m]: 0 Brückenlänge [m]: 12
Bermen-Anzahl: keine
Bermenform: k.A.

Bedeutung im Habitatverbund: hoch
Verkehrsdichte: gering
Brückenindex: 0
Durchlass-Tauglichkeit: unpassierbar

Geschwindigkeitsbegrenzung	<input type="checkbox"/>	Bermen an Ufer anbinden	<input type="checkbox"/>
Trockenröhre einbringen	<input checked="" type="checkbox"/>	Wiesenzufahrten verlegen	<input type="checkbox"/>
		Komplexmaßnahmen notwendig	<input type="checkbox"/>
