Einschätzung von Durchlass-Bauwerken und Gefährdung des Fischotters

Aufnahme Nummer: 2741-010

Aufnahme-Datum: 19.03.2009

Gewässername: Kanal Rönningsee-Müritzersee
Lage: in Buchholz
Straße: L 241
Landesstraße
Totfunde: 0

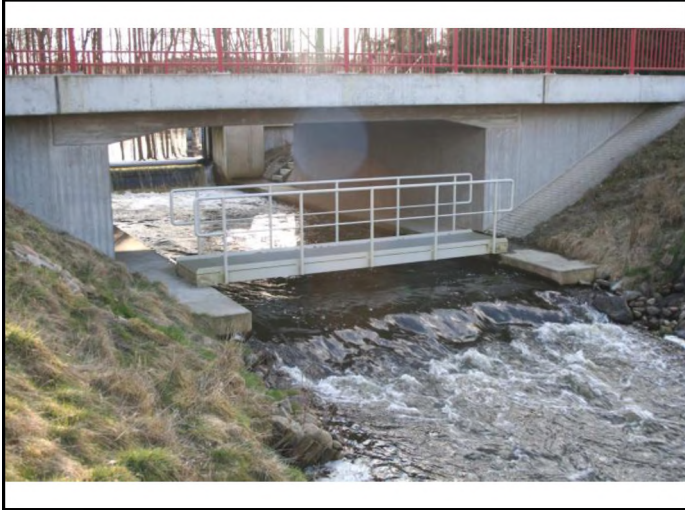
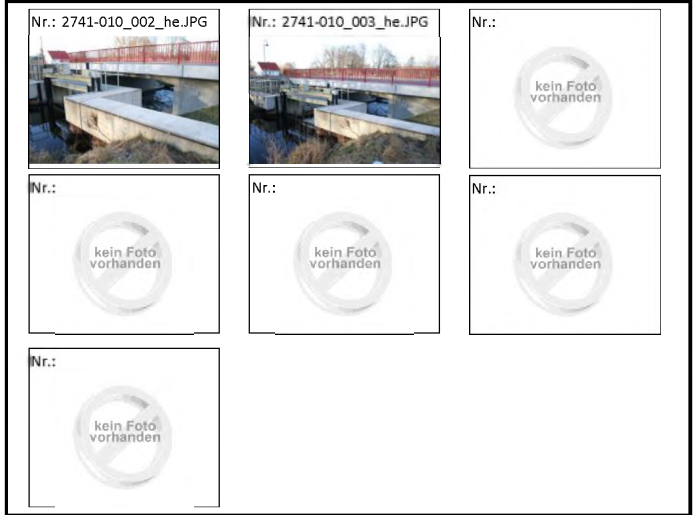
Nr.: 2741-010_001_he.JPG

"zu 16: die Straßenbrücke hat beidseitig Betonpodeste, die damit gekoppelte Stauanlage jedoch nicht. Damit ist eine Passage unter der Straße sehr unwahrscheinlich. Zur Auswertung wird dies also als keine nutzbaren Bermen gewertet, deshalb in 16a "keine". Zwischen Stau und Straßenbrücke ist eine wenige Meter breite Lücke. Wenn die Straßenbrücke beidseitig gezäunt wird, können damit Fischotter und perspektivisch Biber gezwungen werden, den Stau zu umlaufen und trotzdem die Brücke zu unterqueren. Detailplanung mit den Beteiligten. Alternative Ortsdquerung in Punkt 2741-009 verrohrt."

Geschwindigkeitsbegrenzung	<input type="checkbox"/>	Bermen an Ufer anbinden	<input type="checkbox"/>
Trockenröhre einbringen	<input type="checkbox"/>	Wiesenzufahrten verlegen	<input type="checkbox"/>
		Komplexmaßnahmen notwendig	<input checked="" type="checkbox"/>
