# Einschätzung von Durchlass-Bauwerken und Gefährdung des Fischotters

Aufnahme Nummer: 2741-011

Aufnahme-Datum: 19.03.2009

Gewässername: k.A.  
Lage: Müritzseezufluß nördlich Buchholz  
Straße: L 241  
Landesstraße  
Totfunde: 0

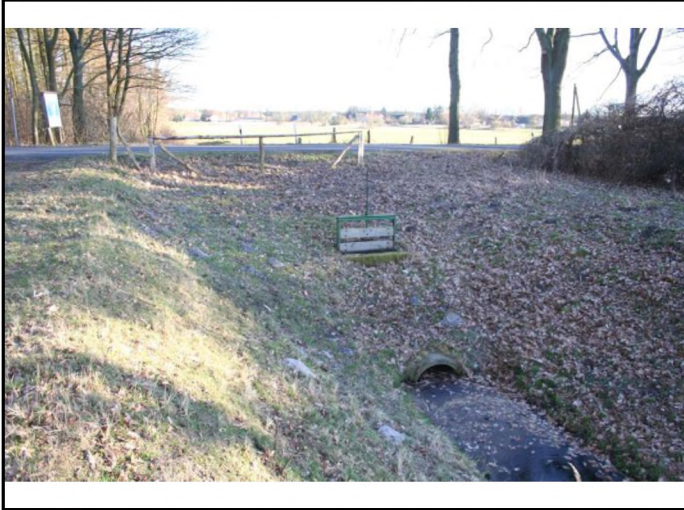
Nr.: 2741-011\_001\_he.JPG

Bedeutung im Habitatverbund: mittel  
Verkehrsdichte: gering  
Brückenindex: 0  
Durchlass-Tauglichkeit: unpassierbar

**Priorität Festlegung: sehr hoch**

Trennung Wehr Durchlass	<input type="checkbox"/>	keine notwendig	<input type="checkbox"/>
Installation oberhalb Wehr	<input checked="" type="checkbox"/>	Markierstruktur Steinsch	<input type="checkbox"/>
Installation unterhalb Wehr	<input type="checkbox"/>	Markierstruktur Ufersubstrat	<input type="checkbox"/>
Entfernung Rechen	<input type="checkbox"/>	Markierstruktur Laufbohle fest	<input type="checkbox"/>
Entfernung sonstige Hindernisse	<input type="checkbox"/>	Markierstruktur Laufbohle schwimmend	<input type="checkbox"/>
Kastendurchlass/Maul eins. Berme	<input checked="" type="checkbox"/>	Markierstruktur Podest	<input type="checkbox"/>
Kastendurchlass/Maul beids. Berme	<input type="checkbox"/>	Verrohrung öffnen	<input type="checkbox"/>
Markierstruktur einseitig	<input type="checkbox"/>	Leit-/Schutzzäune notwendig	<input type="checkbox"/>
Markierstruktur beidseitig	<input type="checkbox"/>	Leitstrukturen/ -senken einrichten	<input type="checkbox"/>

Geschwindigkeitsbegrenzung	<input type="checkbox"/>	Bermen an Ufer anbinden	<input type="checkbox"/>
Trockenröhre einbringen	<input checked="" type="checkbox"/>	Wiesenzufahrten verlegen	<input type="checkbox"/>
		Komplexmaßnahmen notwendig	<input type="checkbox"/>
