Einschätzung von Durchlass-Bauwerken und Gefährdung des Fischotters

Aufnahme Nummer: 2741-012

Aufnahme-Datum: 19.03.2009

Gewässername: Elde
Lage: nordwestlich Buchholz Richtung Melz
Straße: K 16
Kreisstraße
Todfunde: 0

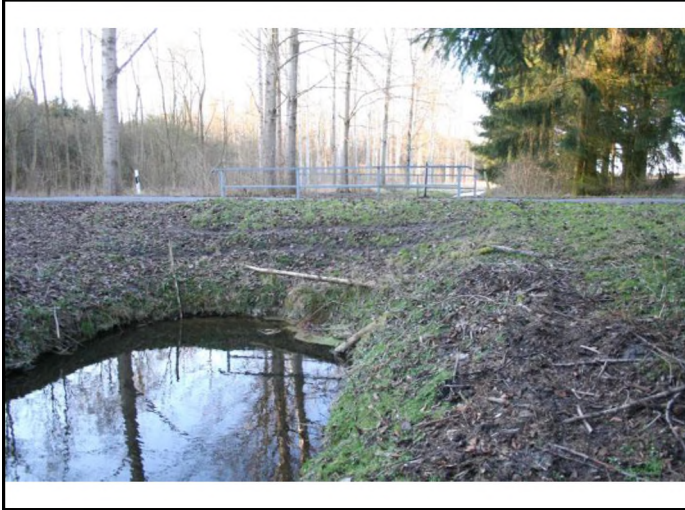
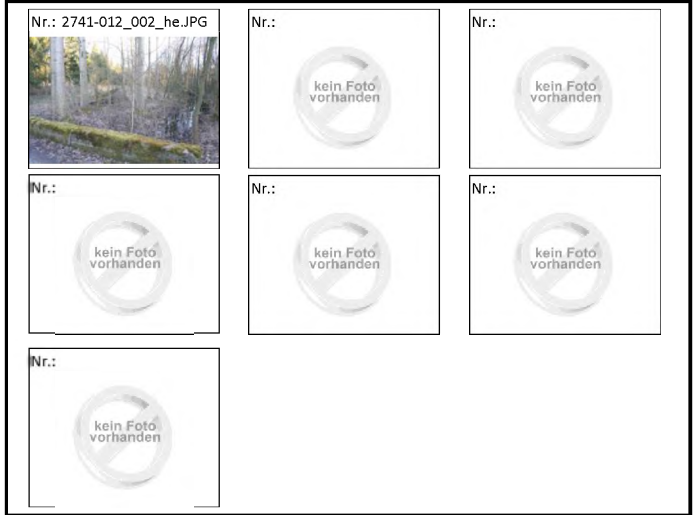
Nr.: 2741-012_001_he.JPG

sonstige Störfaktoren: DL submers

Durchlass vollständig geflutet?

Bedeutung im Habitatverbund: sehr hoch
Verkehrsdichte: gering
Brückenindex: 0
Durchlass-Tauglichkeit: unpassierbar

Geschwindigkeitsbegrenzung	<input type="checkbox"/>	Bermen an Ufer anbinden	<input type="checkbox"/>
Trockenröhre einbringen	<input checked="" type="checkbox"/>	Wiesenzufahrten verlegen	<input type="checkbox"/>
		Komplexmaßnahmen notwendig	<input type="checkbox"/>

"ca. 20 m westlich Durchlaß ist alter DL mit trockenem Graben, diesen DL beräumen, strukturell anbinden an Elde und als Trockendurchlaß nutzen; dann ggf. Leitzäune (Ph. 8431); Notwendigkeit des KDL an Elde bleibt"
