# Einschätzung von Durchlass-Bauwerken und Gefährdung des Fischotters

Aufnahme Nummer: 2742-001

Aufnahme-Datum: 19.03.2009

Gewässername: Kanal zwischen Langhagensee und Nebel  
Lage: auf Landesgrenze östlich Sewekow  
Straße: K 6823  
Kreisstraße  
Totfunde: 0

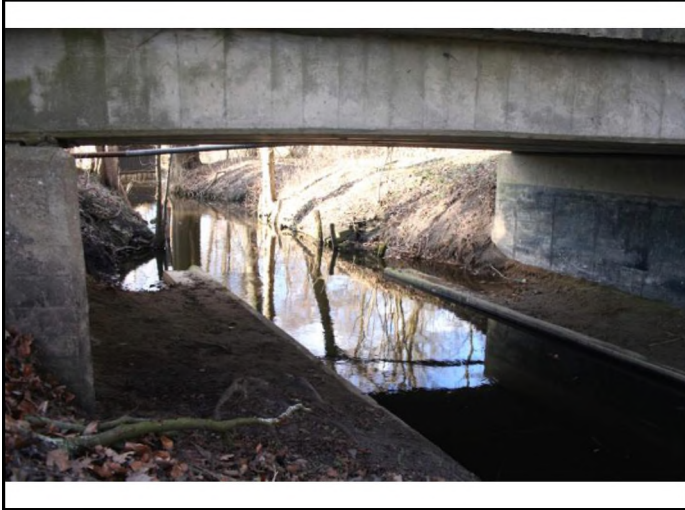
Nr.: 2742-001\_001\_he.JPG

Bedeutung im Habitatverbund: sehr hoch  
Verkehrsdichte: gering  
Brückenindex: 1,95  
Durchlass-Tauglichkeit: gut geeignet

"Urlaubersiedlung mit entsprechendem Verkehr"

Trennung Wehr Durchlass	<input type="checkbox"/>	keine notwendig	<input checked="" type="checkbox"/>
Installation oberhalb Wehr	<input type="checkbox"/>	Markierstruktur Steinsch	<input type="checkbox"/>
Installation unterhalb Wehr	<input type="checkbox"/>	Markierstruktur Ufersubstrat	<input type="checkbox"/>
Entfernung Rechen	<input type="checkbox"/>	Markierstruktur Laufbohle fest	<input type="checkbox"/>
Entfernung sonstige Hindernisse	<input type="checkbox"/>	Markierstruktur Laufbohle schwimmend	<input type="checkbox"/>
Kastendurchlass/Maul eins. Berme	<input type="checkbox"/>	Markierstruktur Podest	<input type="checkbox"/>
Kastendurchlass/Maul beids. Berme	<input type="checkbox"/>	Verrohrung öffnen	<input type="checkbox"/>
Markierstruktur einseitig	<input type="checkbox"/>	Leit-/Schutzzäune notwendig	<input type="checkbox"/>
Markierstruktur beidseitig	<input type="checkbox"/>	Leitstrukturen/ -senken einrichten	<input type="checkbox"/>
