# Einschätzung von Durchlass-Bauwerken und Gefährdung des Fischotters

Aufnahme Nummer: 2742-002

Aufnahme-Datum: 12.05.2009

Gewässername: k.A.  
Lage: in Mirow am Abzweig Richtung Starsow  
Straße: L 25  
Landesstraße  
Totfunde: 0

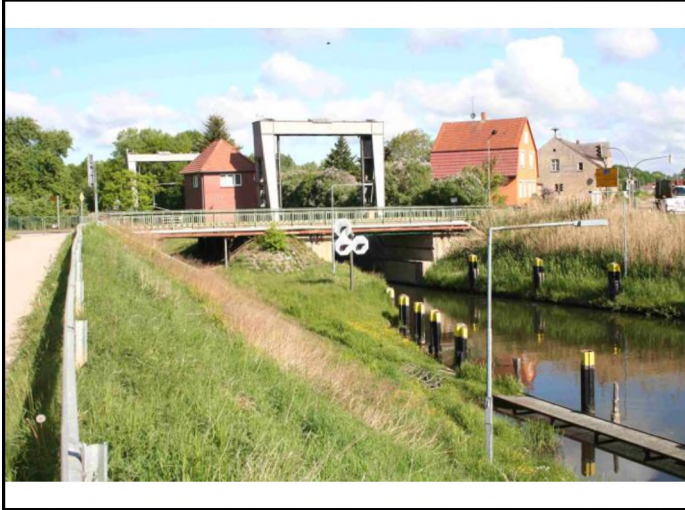
Nr.: 2742-002\_001\_he.JPG

Bedeutung im Habitatverbund: sehr hoch  
Verkehrsdichte: gering  
Brückenindex: 0  
Durchlass-Tauglichkeit: unpassierbar

"ggf. Leitzaun, um Biber und Fischotter unter der Straße entlang der Slipperanlage zu leiten. Böschung beidseitig der Straße sehr steil, dies ist unterstützend."

Geschwindigkeitsbegrenzung	<input type="checkbox"/>	Bermen an Ufer anbinden	<input type="checkbox"/>
Trockenröhre einbringen	<input type="checkbox"/>	Wiesenzufahrten verlegen	<input type="checkbox"/>
		Komplexmaßnahmen notwendig	<input checked="" type="checkbox"/>
