Einschätzung von Durchlass-Bauwerken und Gefährdung des Fischotters

Aufnahme Nummer: 2742-005 Aufnahme-Datum: 12.05.2009

Gewässername: k.A.
Lage: Ortsausgang Mirow, Wesenberger Chaussee
Straße: B 198
Bundesstraße
Totfunde: 0

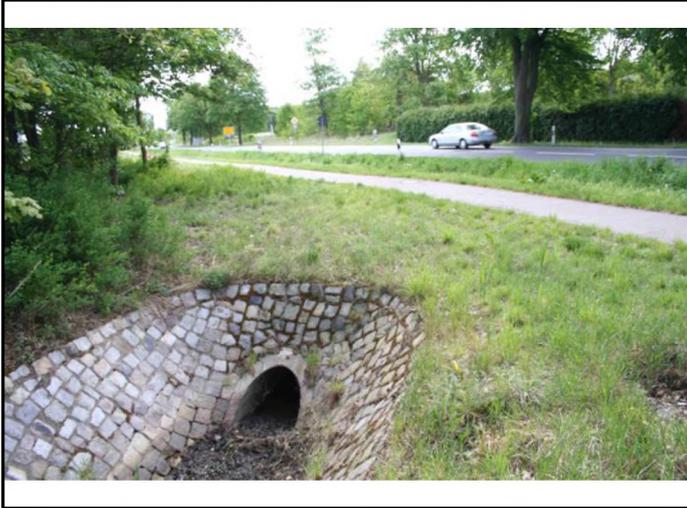
Nr.: 2742-005_001_he.JPG

Bedeutung im Habitatverbund: mittel
Verkehrsdichte: mittel
Brückenindex: 0,005
Durchlass-Tauglichkeit: unpassierbar

"Abwasser eingeleitet. Durchlaß neu gemacht, ohne Fischotter zu berücksichtigen"
